COMPLESSO DELLA CERTOSA

Intervento di restauro e consolidamento con rafforzamento locale  
R.E.R.n°2757

BORSO

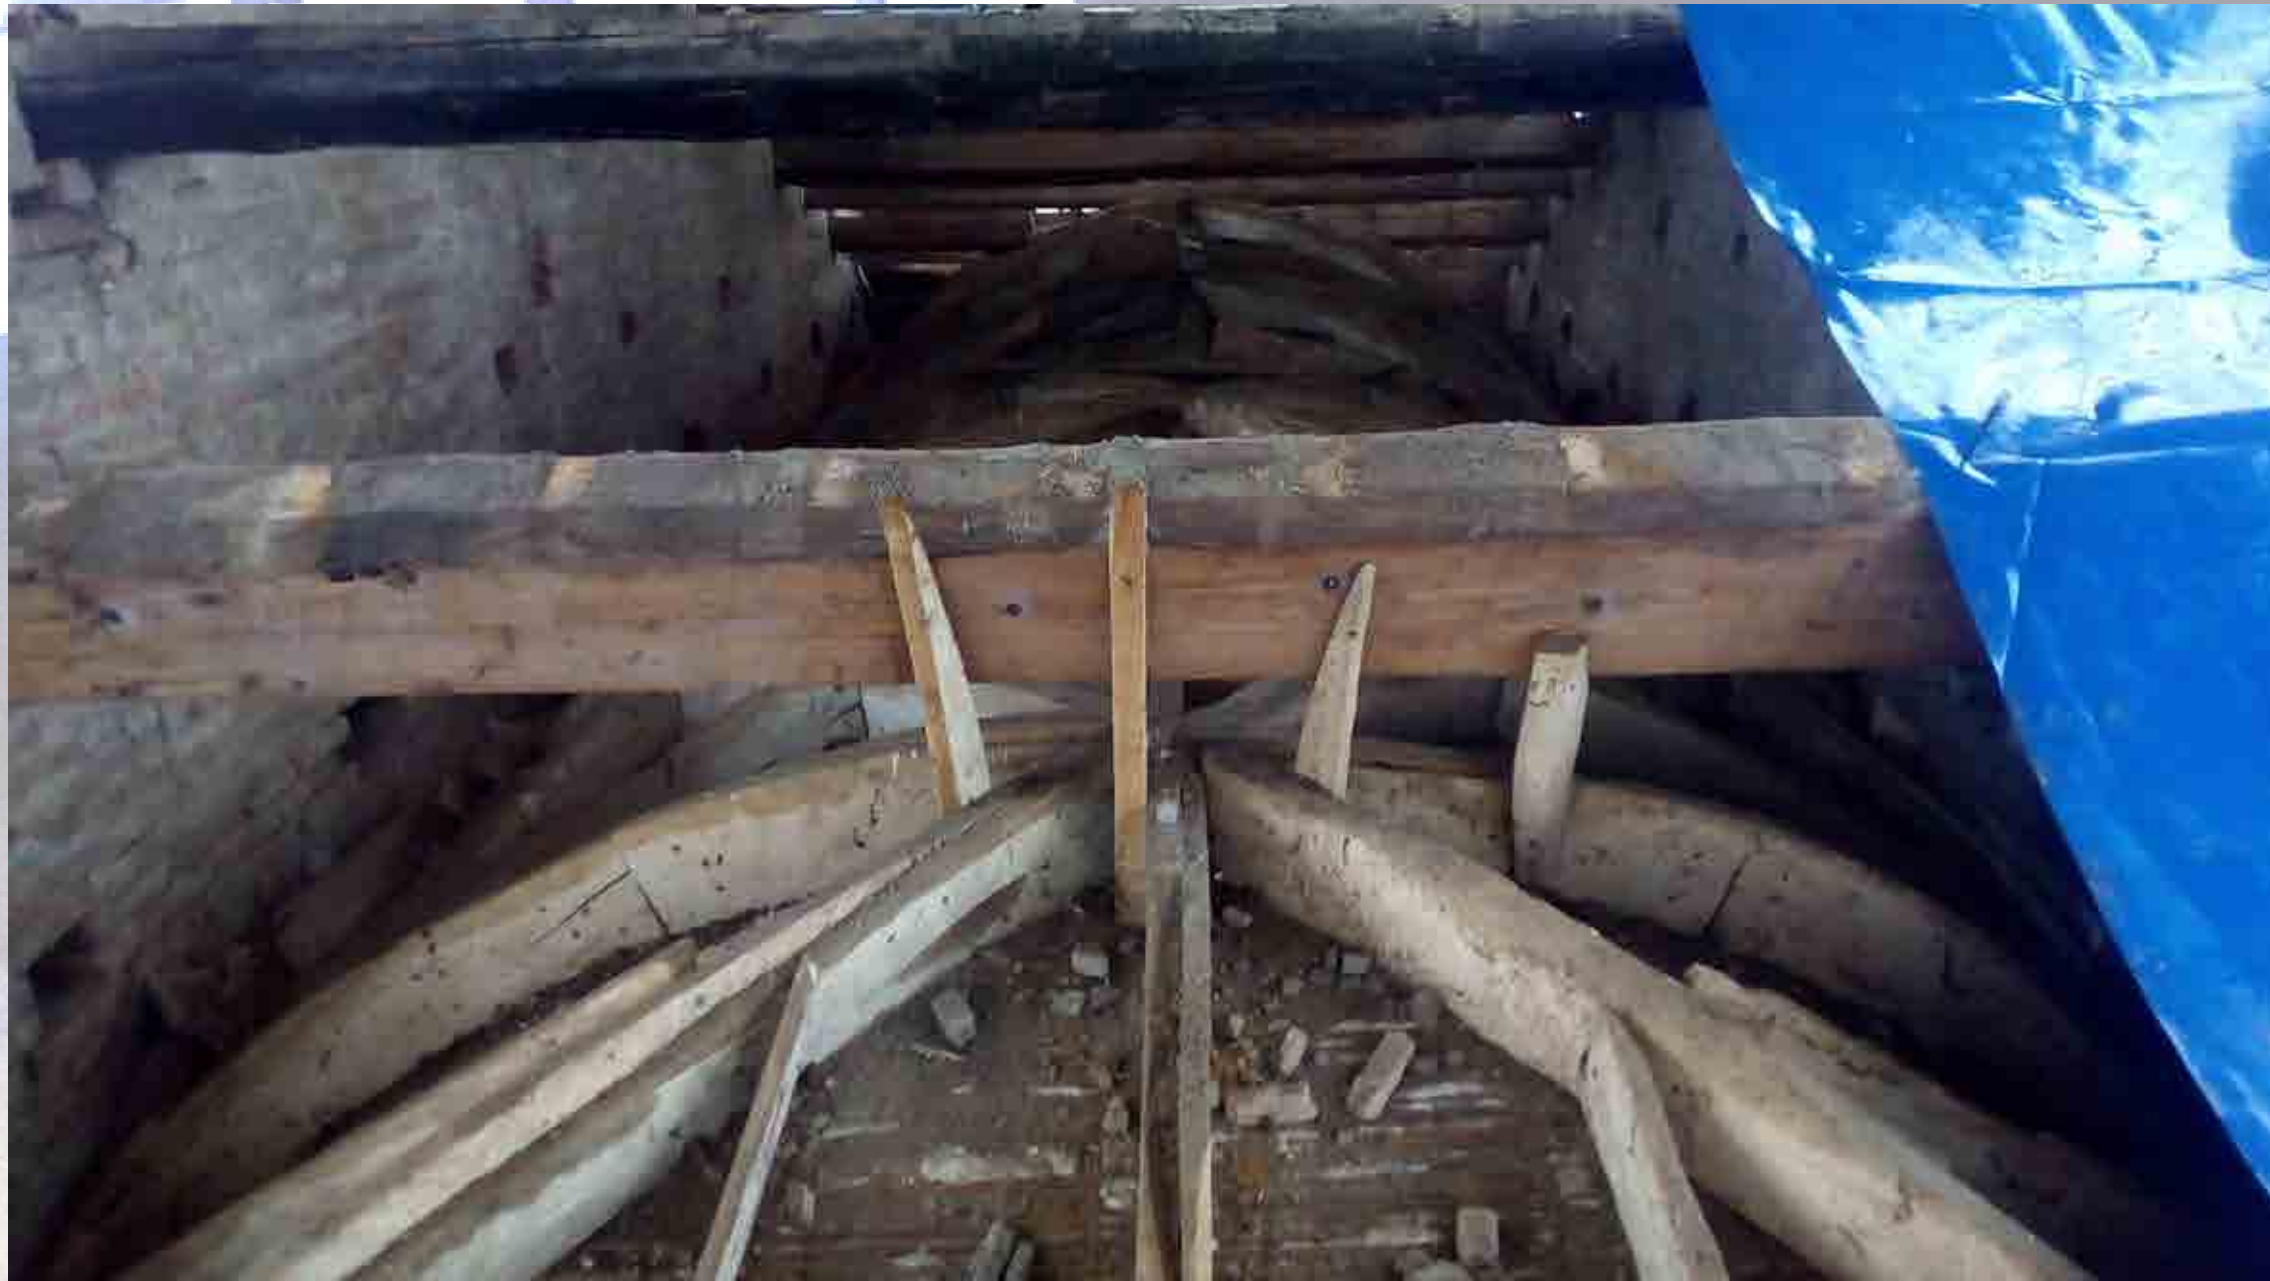
dettaglio del sottotetto dove è visibile il degrado delle strutture e la grande presenza di guano di piccione

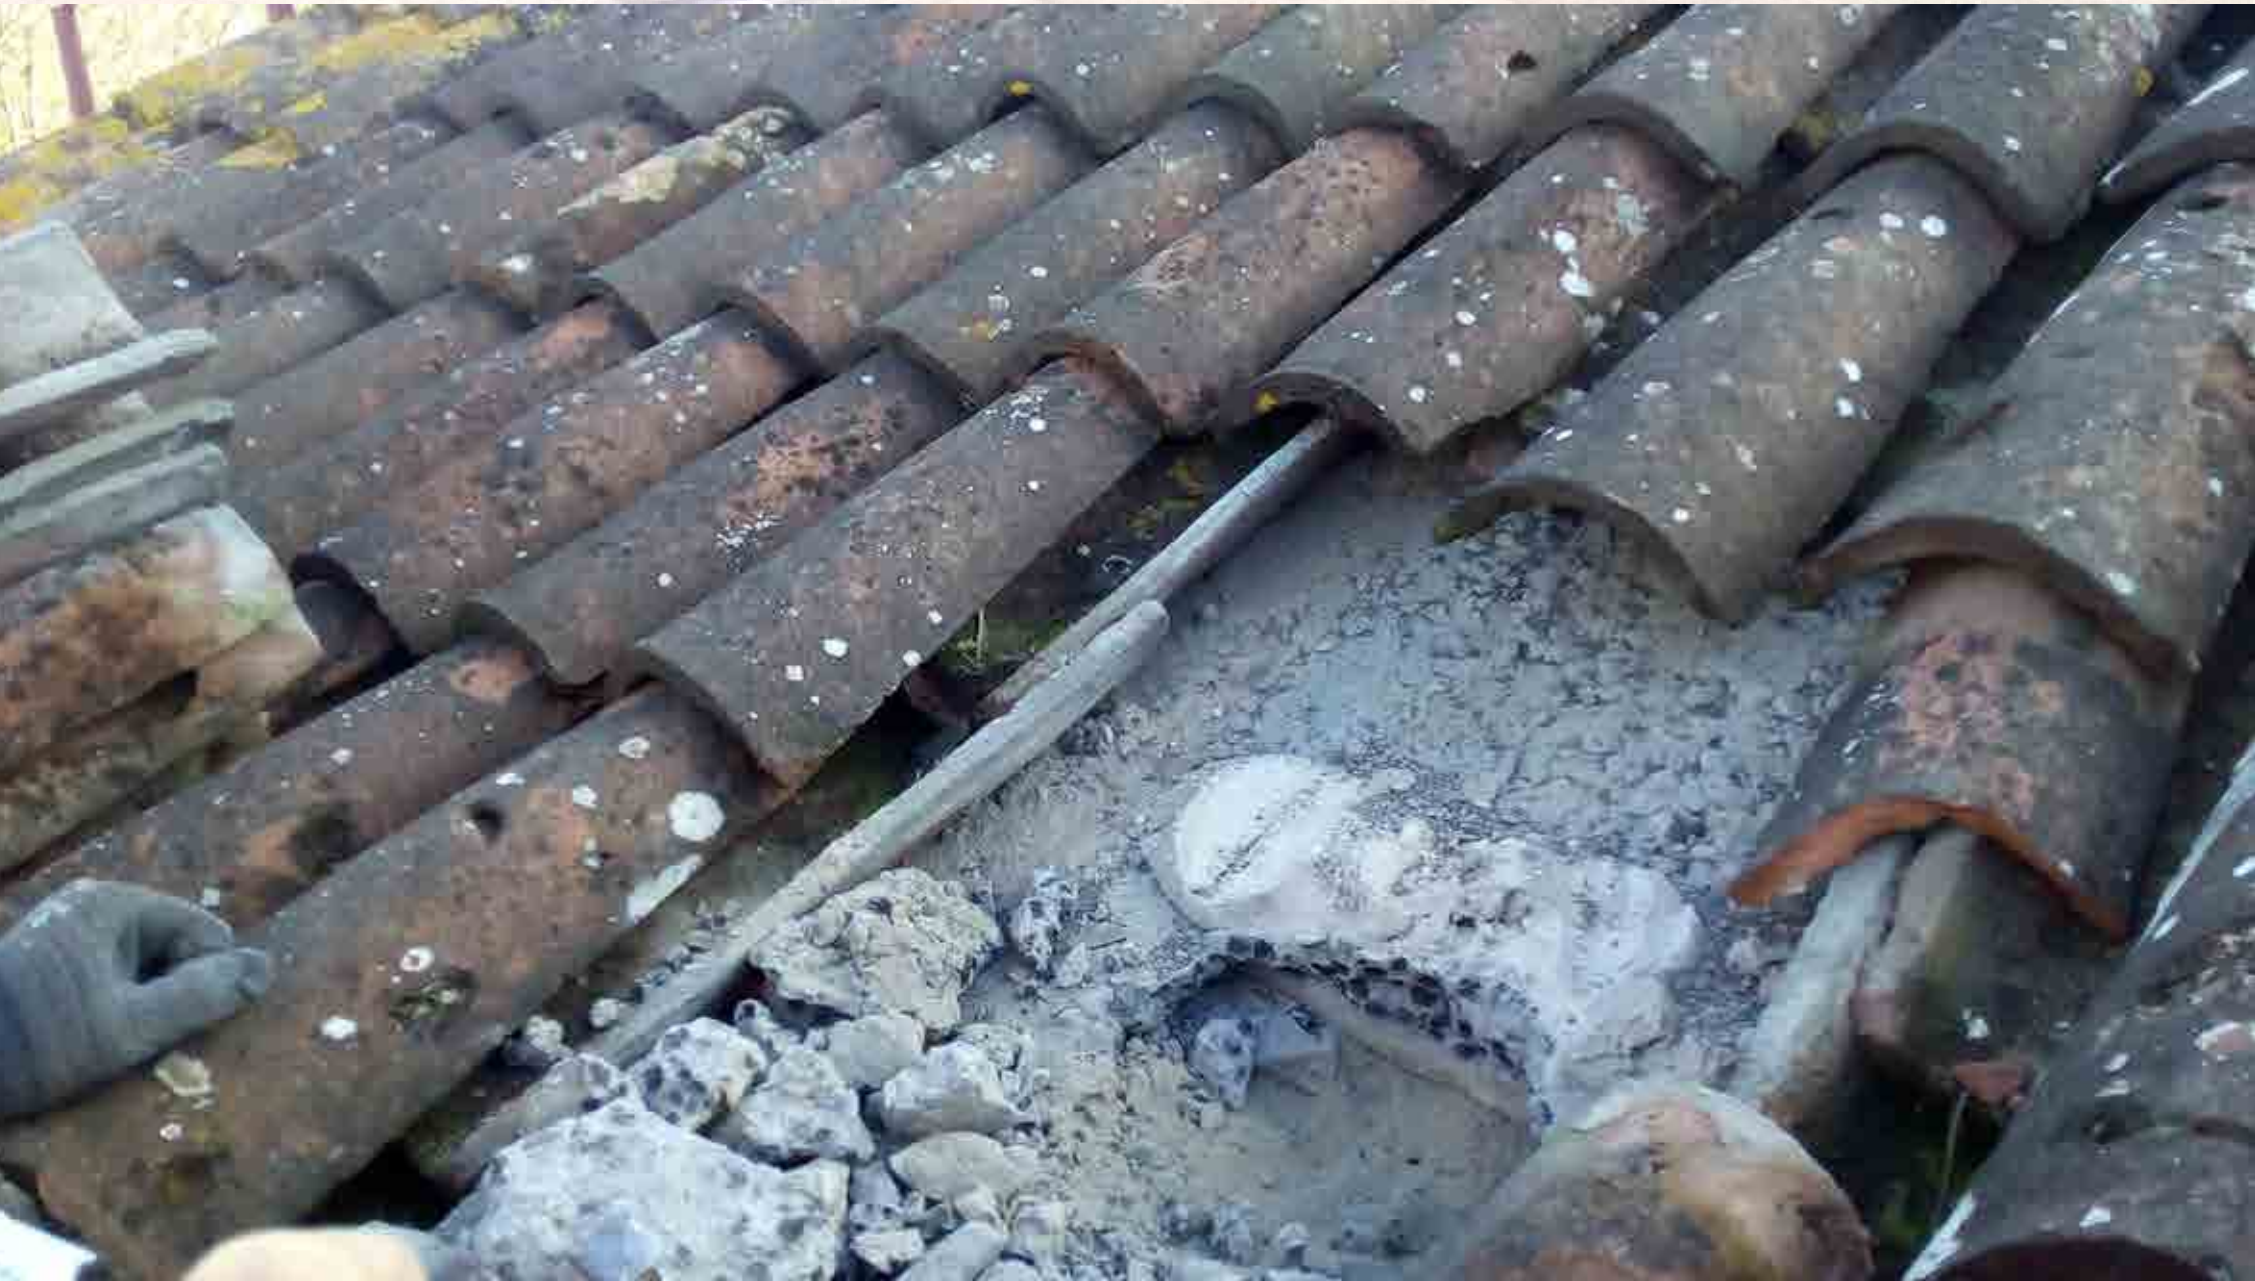
manto di copertura privo di guaina impermeabile e con coppi degradati che favorivano le infiltrazioni di acqua meteorica

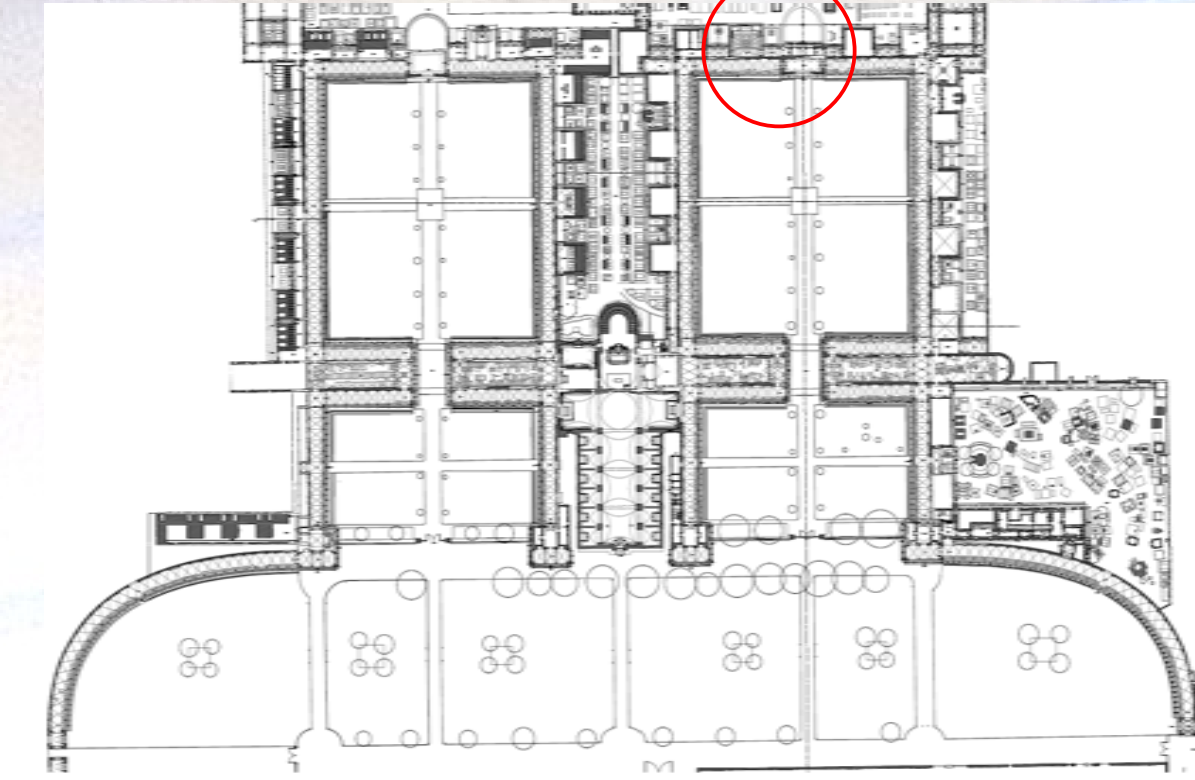
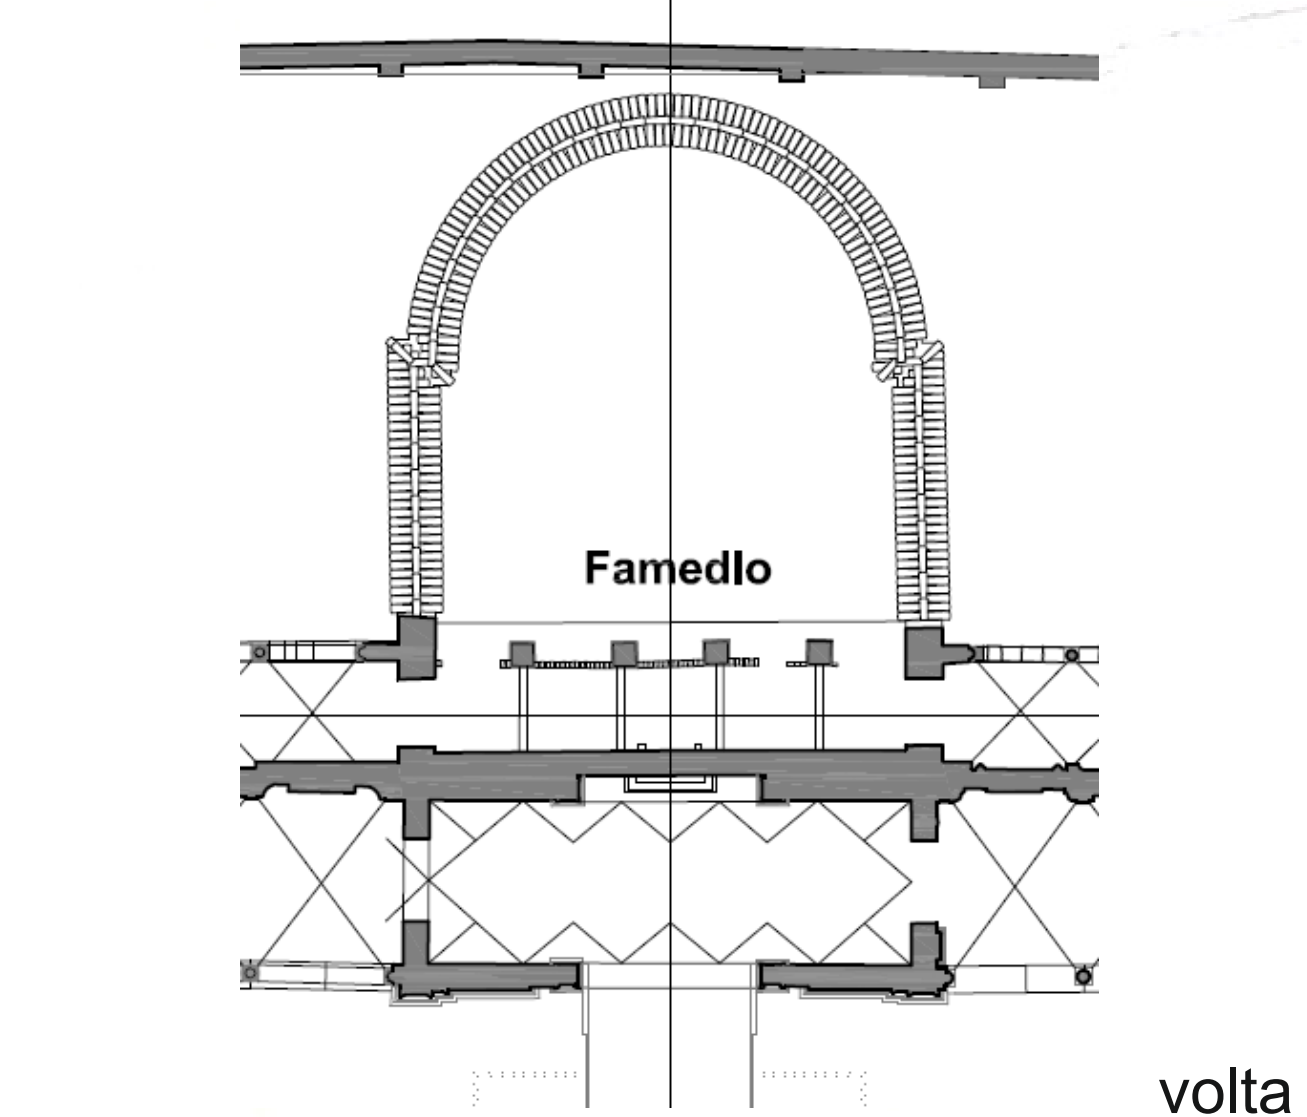
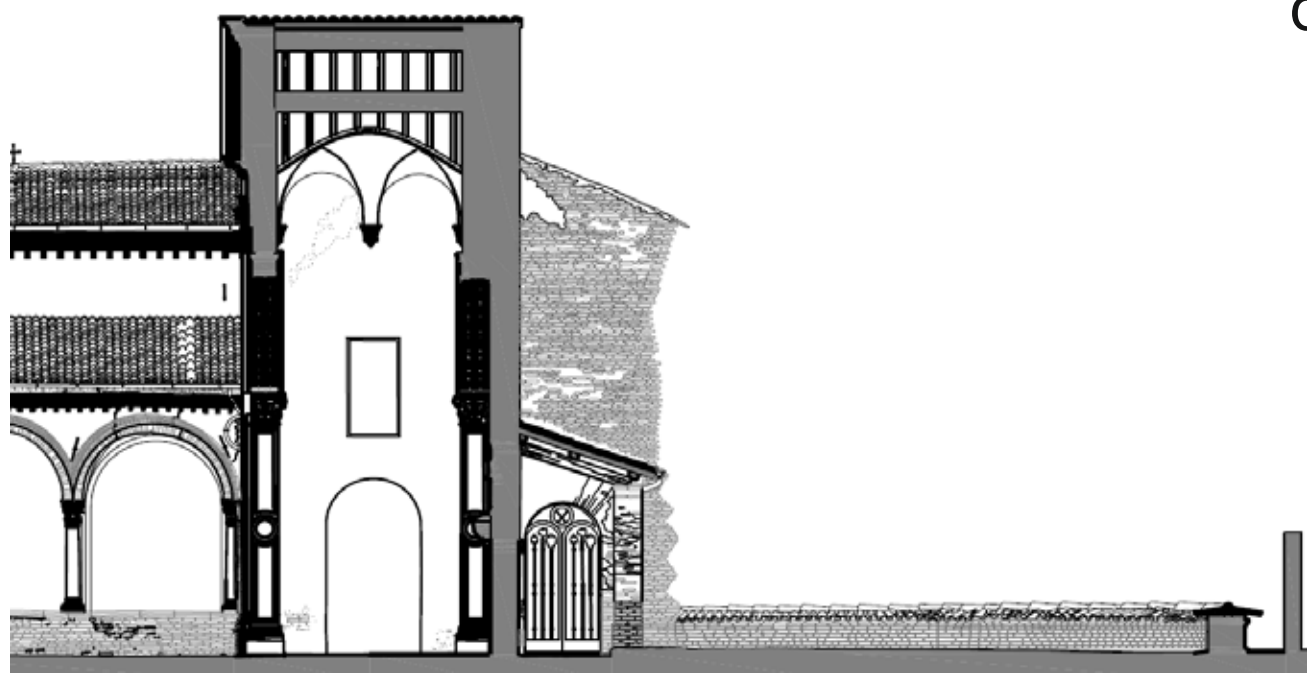
volta in camorcanna  
schema d'intervento  
appunti di cantiere  
concordati con la dl  
per «cucire su misure» il  
progetto su ogni zona  
del monumento

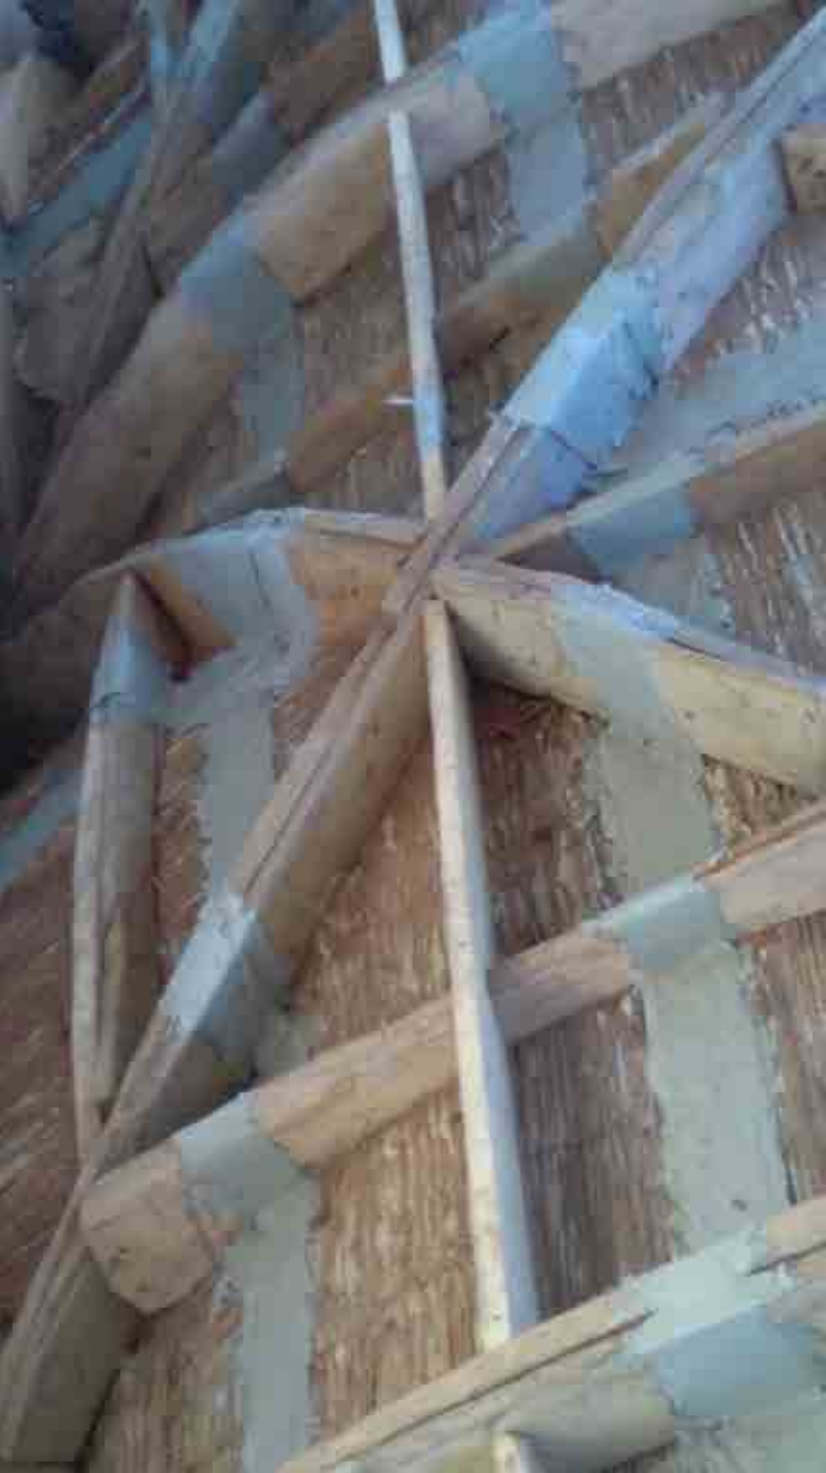
centina in legno  
ricostruita in opera

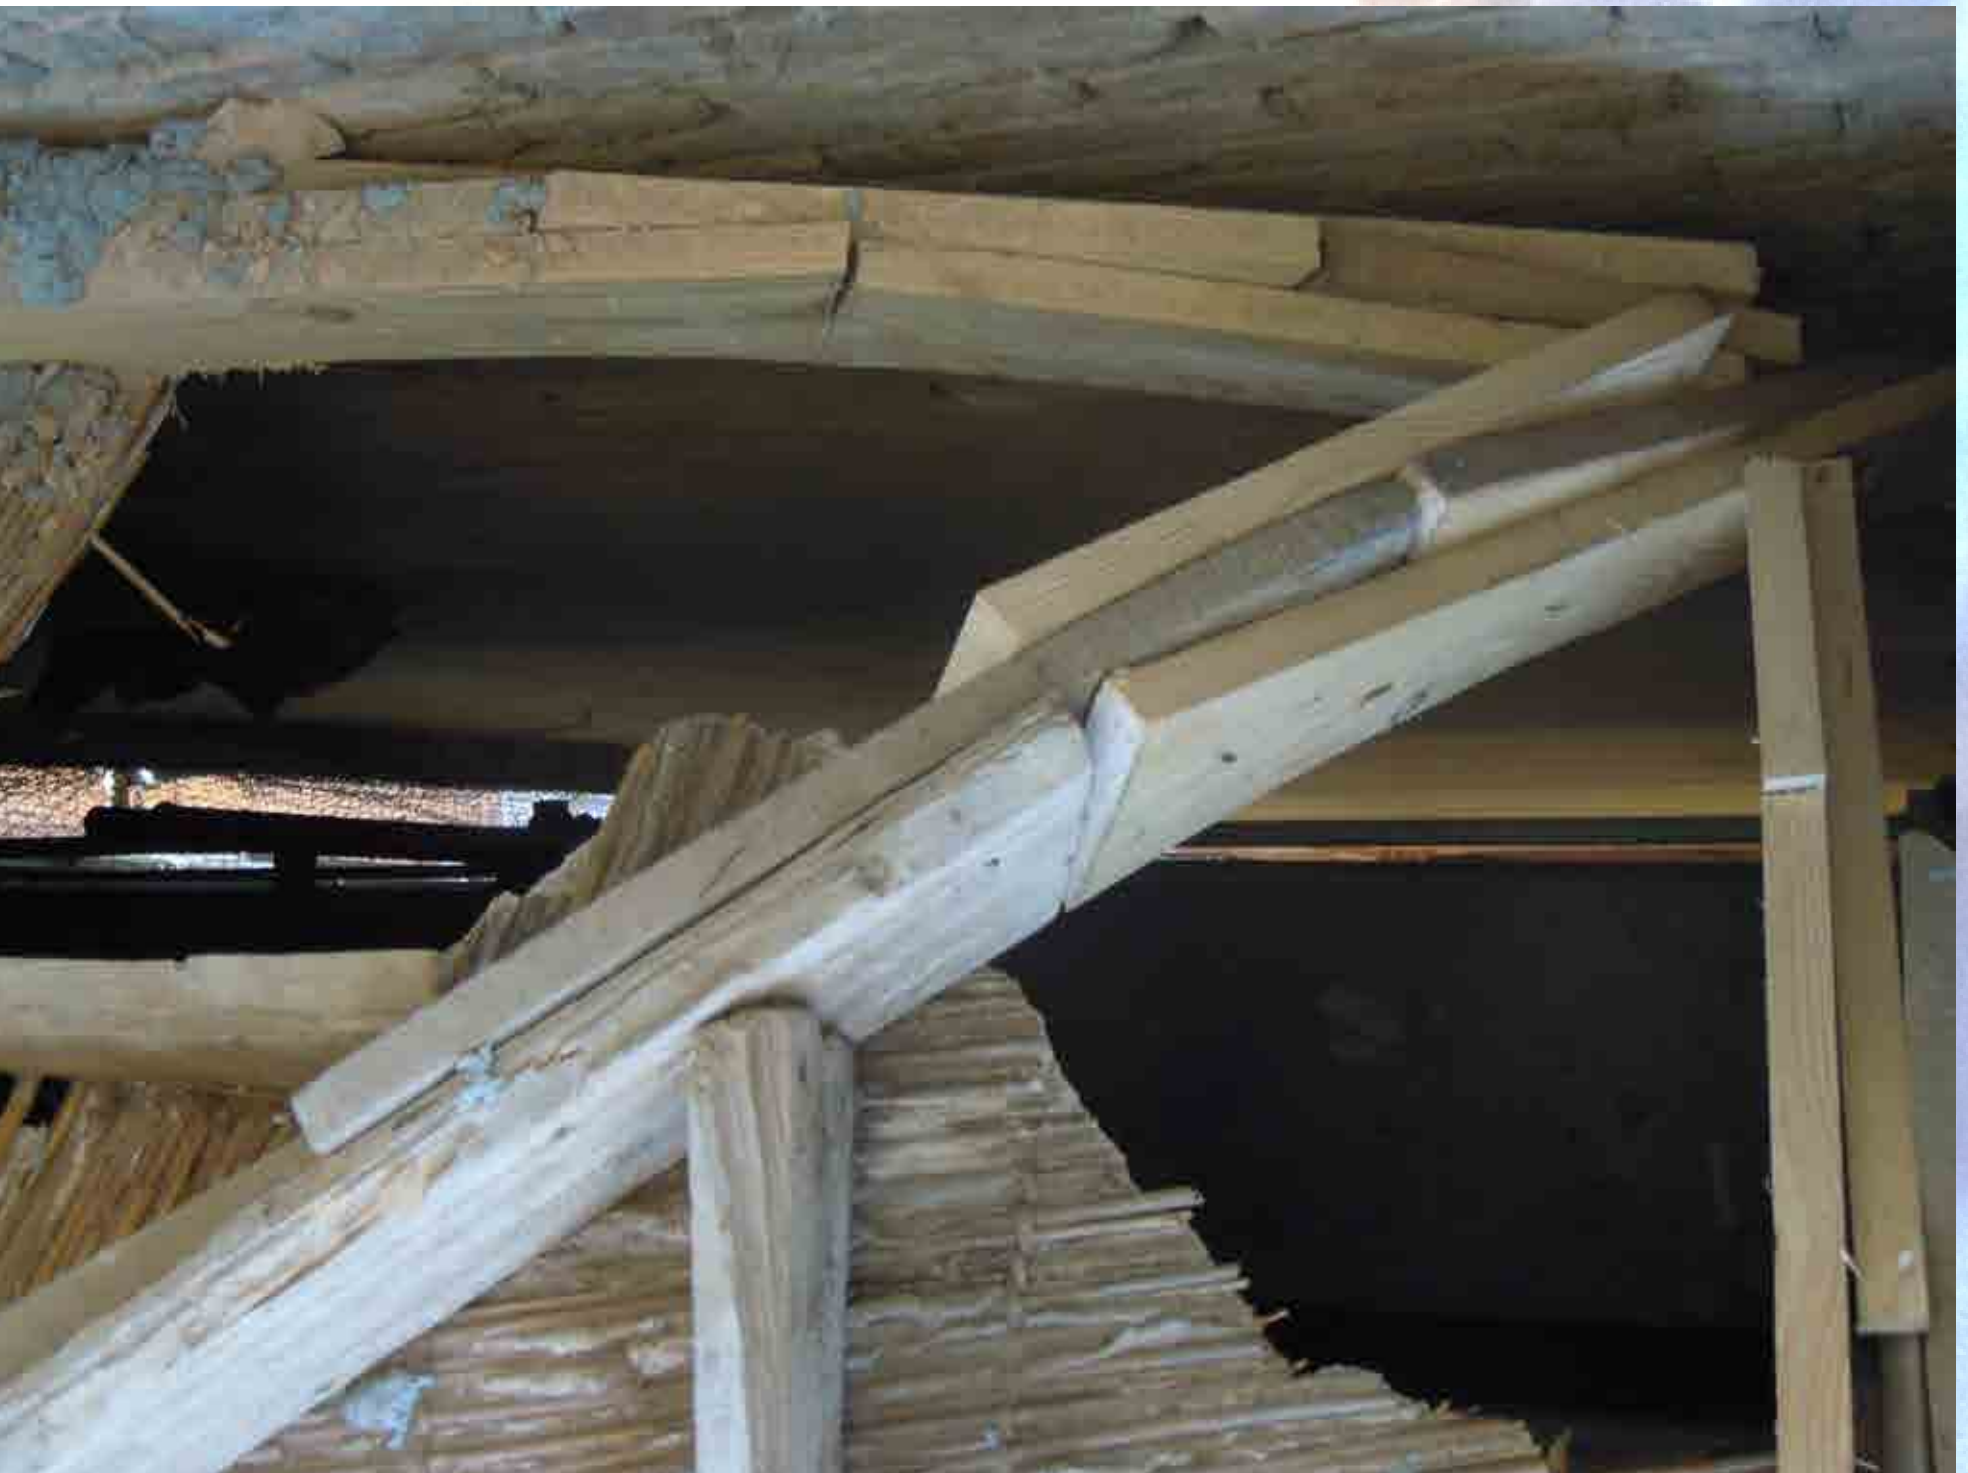
consolidamento della struttura in arellato con nastri in fibra di vetro posati con la tecnica del fresco su fresco  
nell'intervento sono stati ripristinati anche le centine in legno con nuovi elementi in legno stagionati posizionati in modo da ricreare continuità originale della struttura

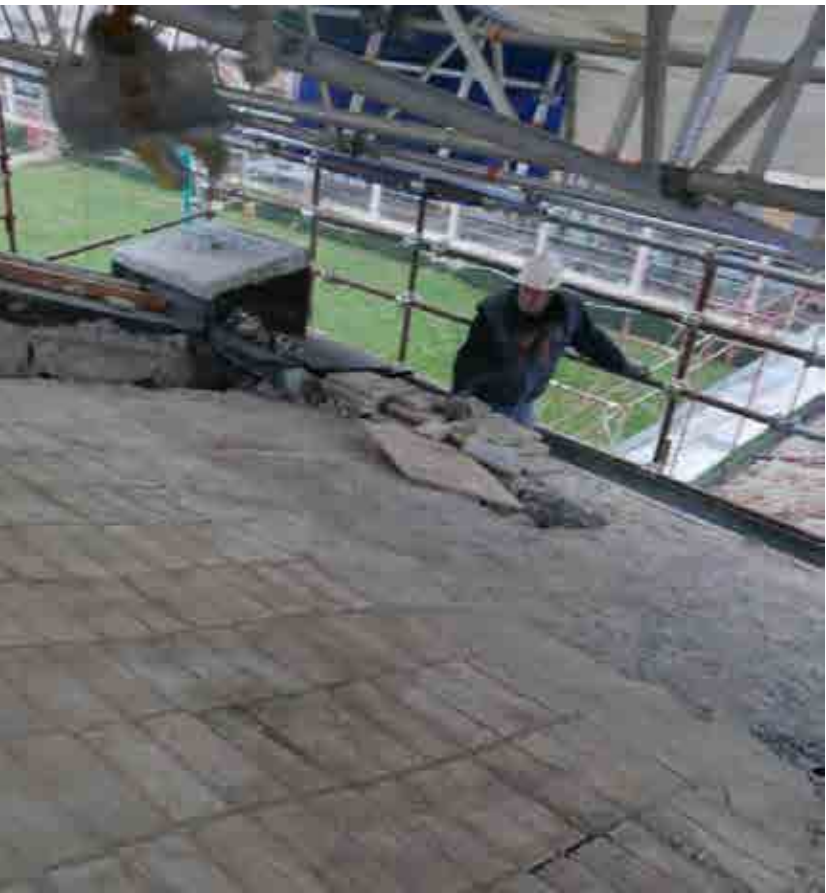
vista della posa del pianellato prima della  
successiva posa del tavolato

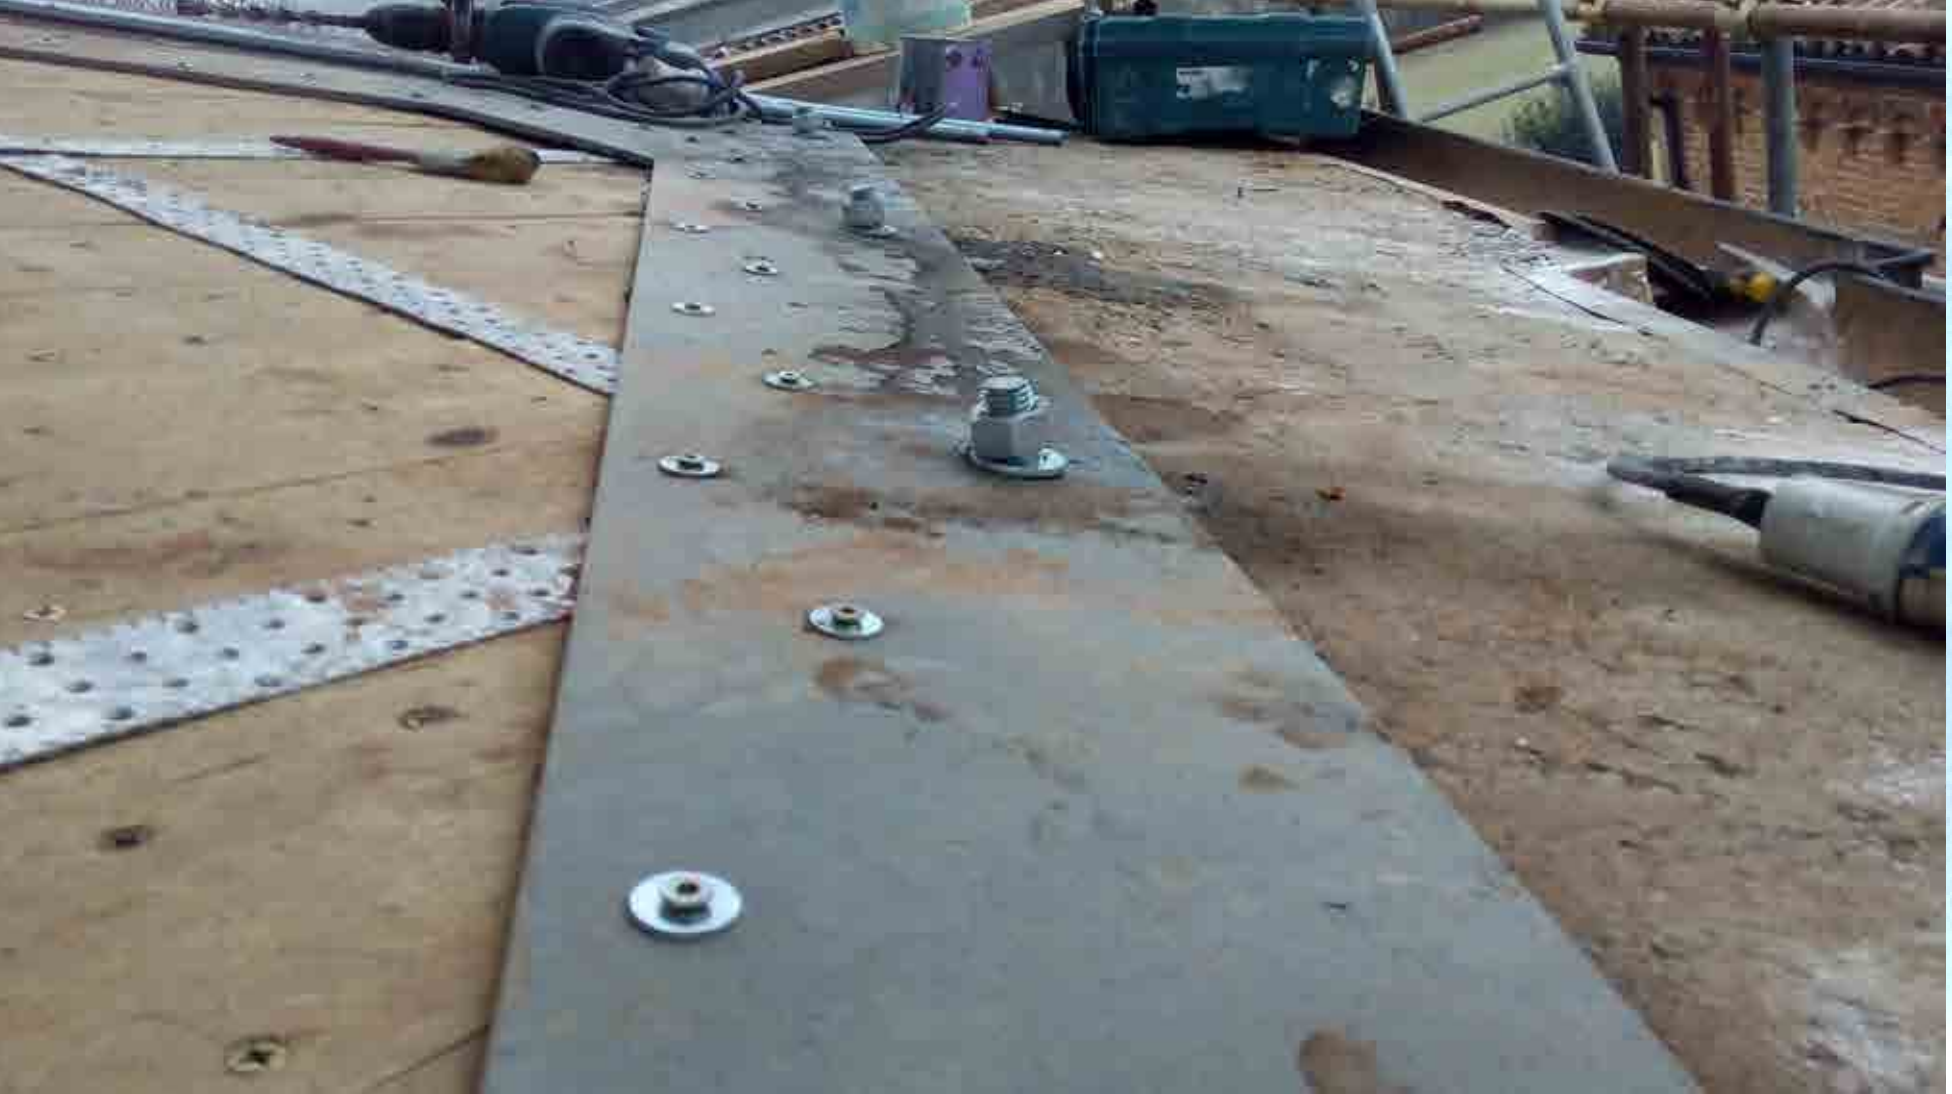
piatto in acciaio di bordo con nastri preforati di collegamento  
sul tavolato riposizionato sopra il pianellato in modo da creare  
l'effetto scatolare richiesto per la bonifica sisimca
