Palazzo Schifanoia

Dalla riparazione dei danni post-sisma al progetto di Restauro e valorizzazione dell'ala quattrocentesca, attraverso una complessiva ridefinizione dei percorsi espositivi e dei servizi.

Palazzo Schifanoia – Riparazione e miglioramento strutturale post sisma

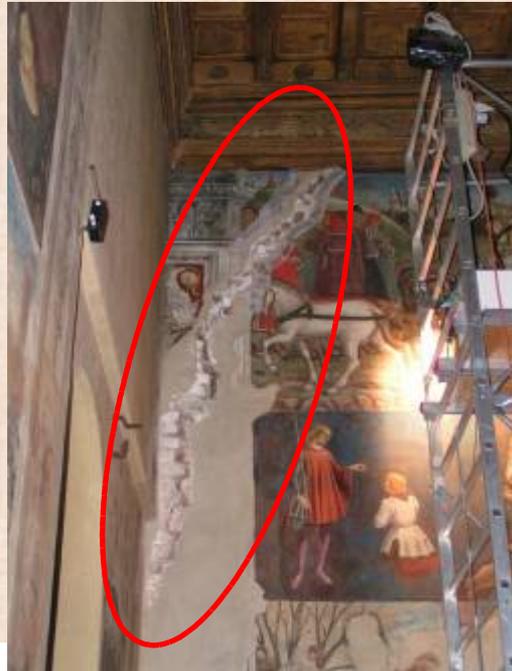
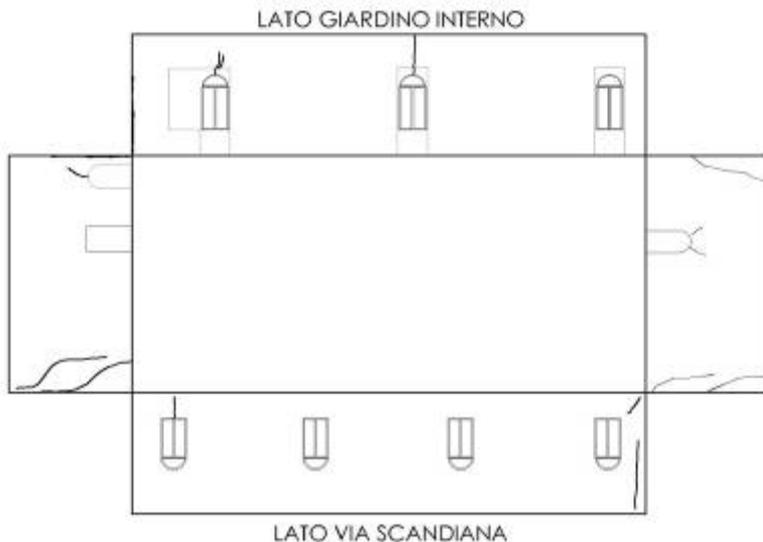
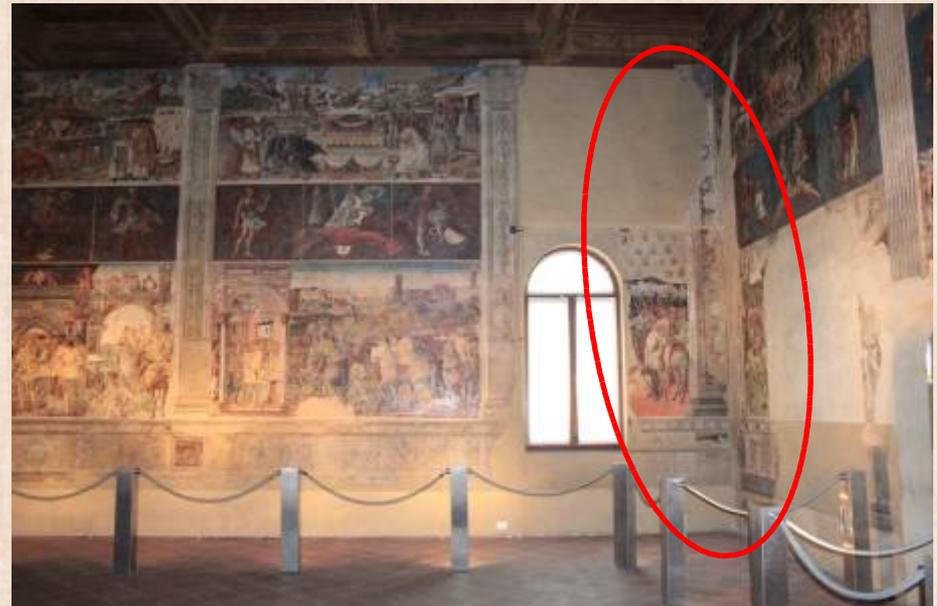
Il **quadro fessurativo post-sisma** riscontrato nel complesso strutturale è così esteso che ha **minato** in taluni casi **la conservazione del bene**.

Nell'**ala trecentesca** la scarsa o assente ammorsatura dei muri perimetrali a quelli di spina ha generato una serie ricorrente di **lesioni alle angolate**; sono visibili inoltre **fessurazioni sulle murature** in prossimità dei solai del sottotetto, con evidenza di **principio di ribaltamento dei muri di facciata**.

Il **corpo di fabbrica quattrocentesco**, per la geometria, la maggiore altezza, per il fatto di non aver avuto un intervento complessivo di ristrutturazione e restauro in tempi recenti è la **parte maggiormente lesionata**.

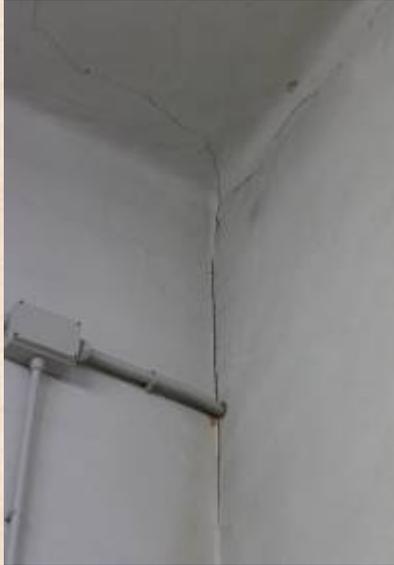
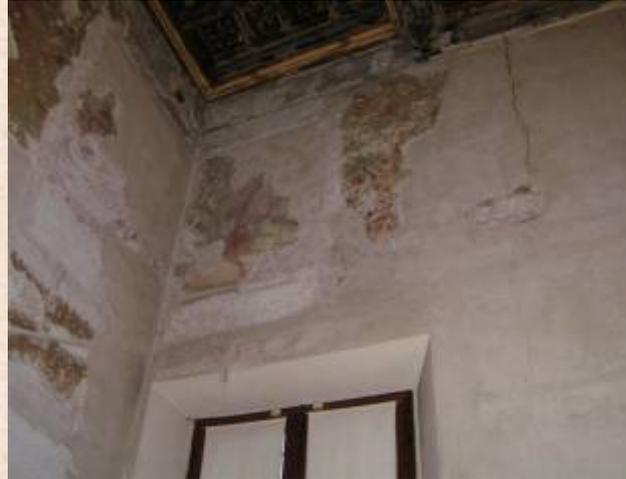
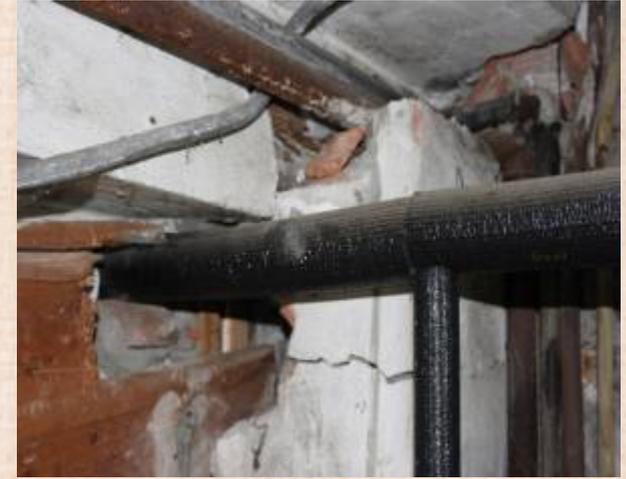
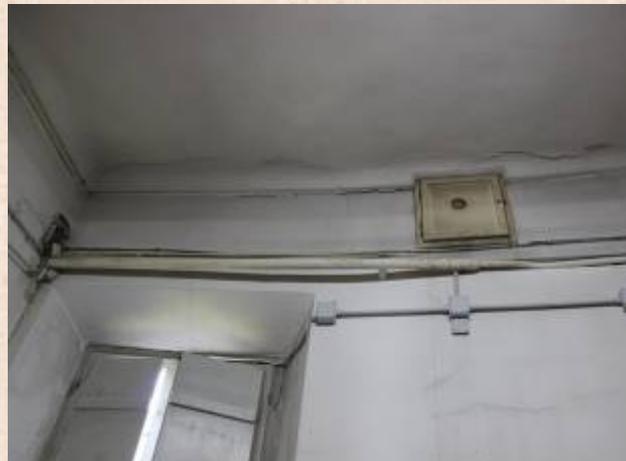
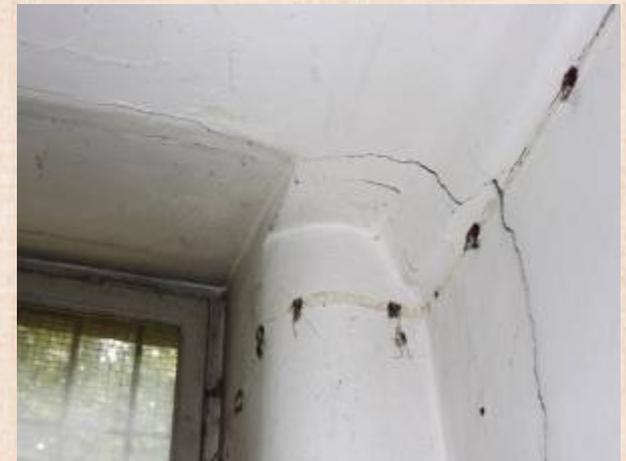
Si riscontrano numerose **fessurazioni** alle **murature**, alle **piattabande**, e nelle zone indebolite dal passaggio di canne fumarie, così come distacchi di **pareti verticali** non efficacemente ammortate;

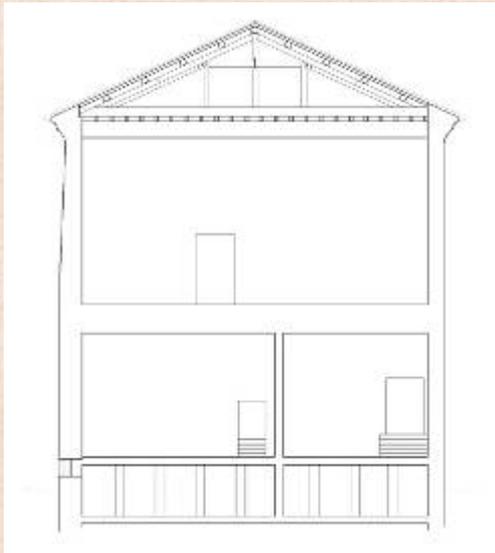
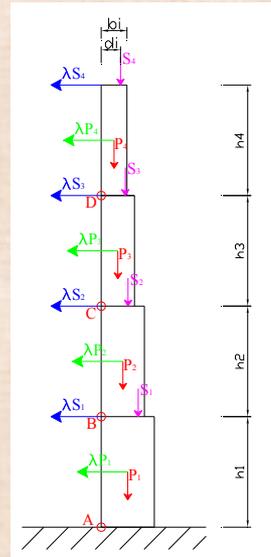
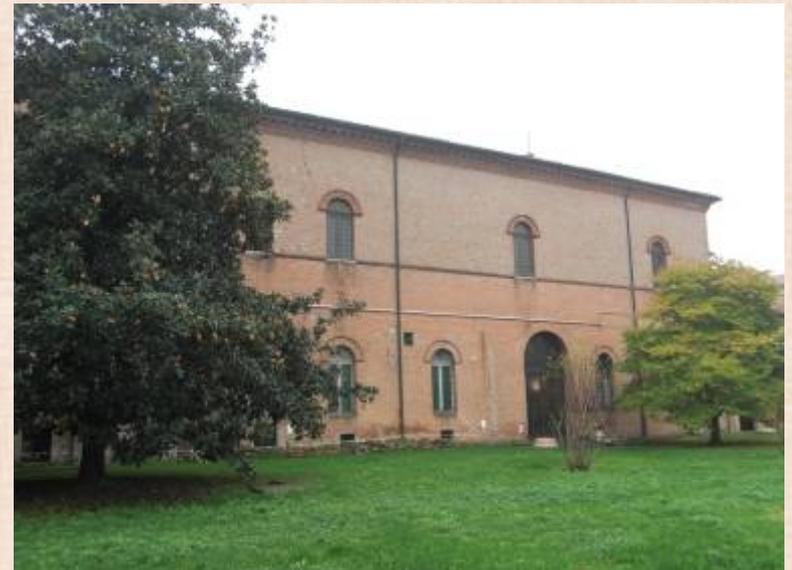
I **distacchi dei solai dalle murature** sono dovuti all'**assenza totale di ammorsamenti** ed al fatto che gli stessi solai non offrono rigidezza rendendo le murature prive di ritegni intermedi e quindi con luci libere verticali elevatissime.

Al **piano nobile** si ritrovano in maniera sistematica **lesioni di tipo diagonale** nell'angolo sommitale delle pareti di spina, che evidenziano un **principio di ribaltamento del muro frontale** legato all'altezza elevata e incrementato dalla spinta dei puntoni del coperto.

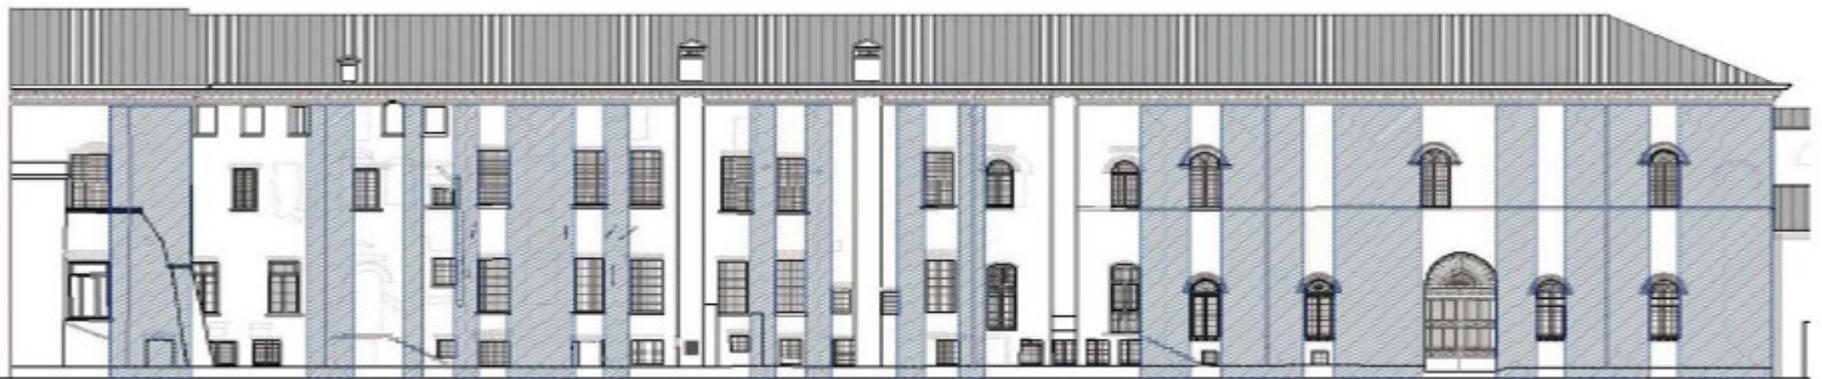
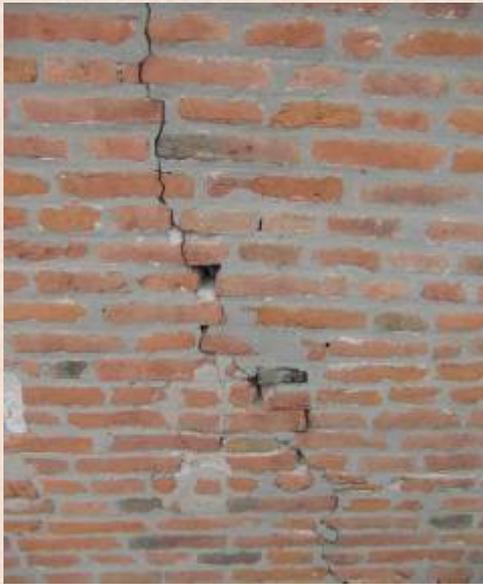
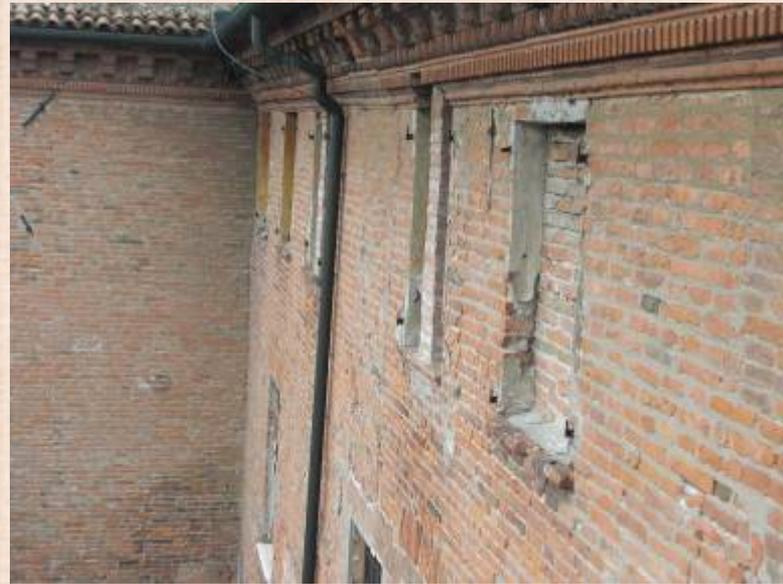
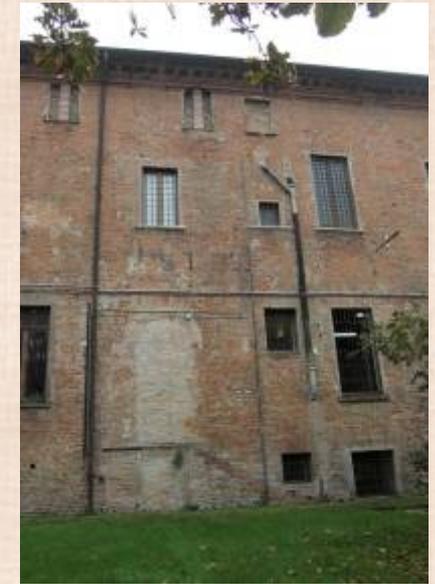
Sono evidenti, inoltre, numerose **fessurazioni sui prospetti**, in particolare in corrispondenza delle zone più deboli e più disordinate in termini di aperture e di tessitura muraria.

Tra gli **interventi strutturali** previsti, oltre alle opere di riparazione e ripristino quali **iniezione** delle lesioni, **scuci-cuci**, **cuciture armate**, **ristilatura** dei giunti di malta, si evidenzia **l'irrigidimento diffuso dei solai lignei** di piano e di sottotetto, il **consolidamento delle travi composte** e **l'inserimento di catene**.

E' previsto anche il **tamponamento strutturale di aperture esistenti**, in particolare sulla facciata nord, per integrare i maschi murari esistenti ed ottenere un miglioramento del comportamento statico e sismico delle pareti trattate.
