VOLTAPALETTO, via

1137

Descrizione prestazionale dell'intervento

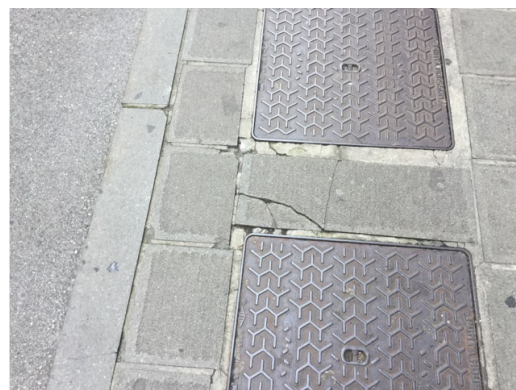
Foto del rilievo

Criticità

Presenza di sconnessioni, buche isolate, deformazioni della pavimentazione esistente, assenza di porzioni di essa.

Adeguamento della pavimentazione dissestata tramite **demolizione e rifacimento del tappetino d'usura o sostituzione di parte di essa**, con finitura tale da rendere il piano di calpestio perfettamente complanare e raccordato adeguatamente alla pavimentazione esistente.

Occorre fare una buona rasatura della finitura superficiale per evitare di creare altre criticità sulla pavimentazione per le persone con difficoltà motorie.
