SAN CRISTOFORO ALLA CERTOSA - FERRARA

LAVORI DI RIPARAZIONE E MIGLIORAMENTO STRUTTURALE POST SISMA

A seguito del sisma del Maggio 2012 sono stati realizzati interventi locali per il miglioramento strutturale e la riparazione del danno rilevato. Prima dell'inizio del cantiere sono state protette le opere d'arte all'interno della chiesa.

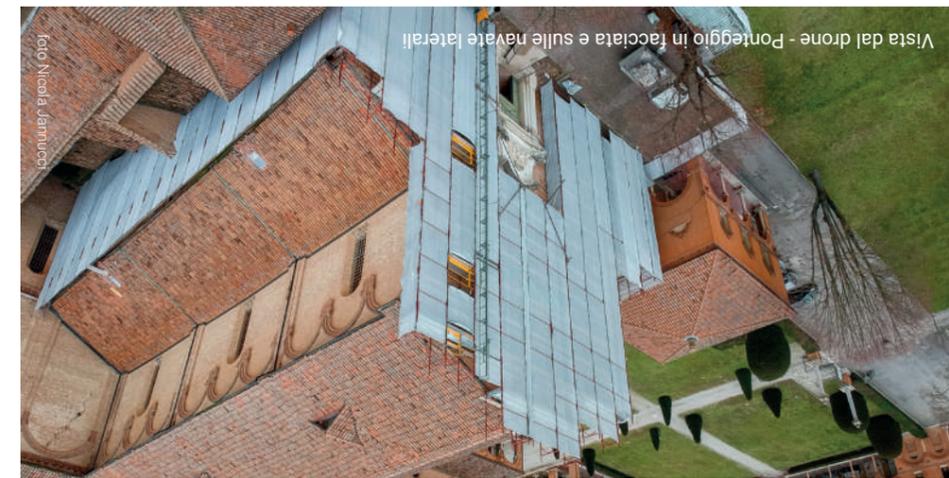
Vista dal drone - Ponteggio in facciata e sulle navate laterali

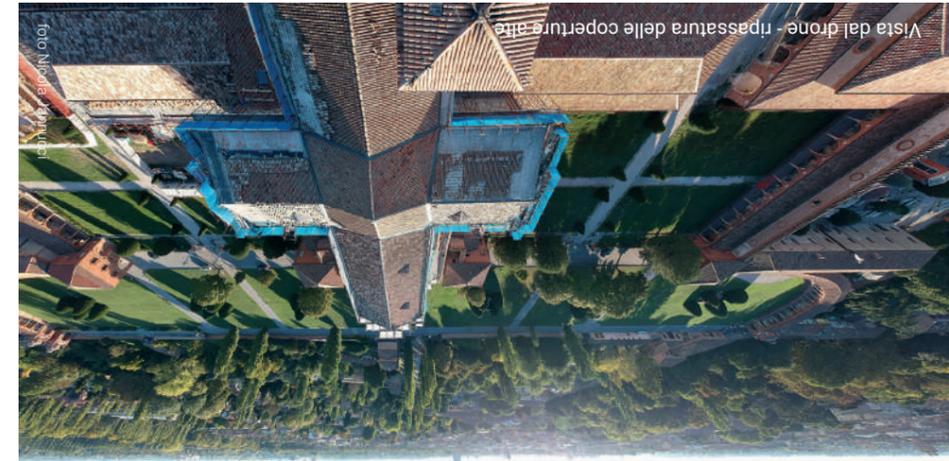
Vista dal drone - ripassatura delle coperture alte

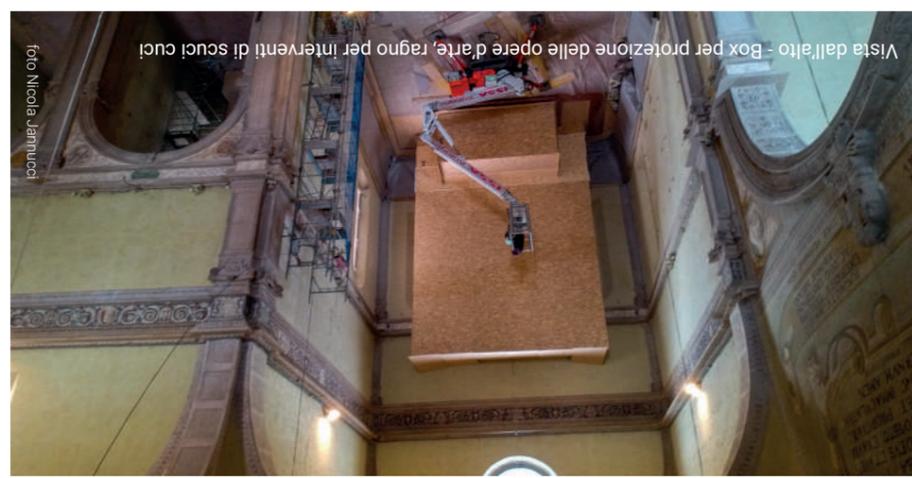
Vista dall'alto - Box per protezione delle opere d'arte, ragnano per interventi di scuci cucì

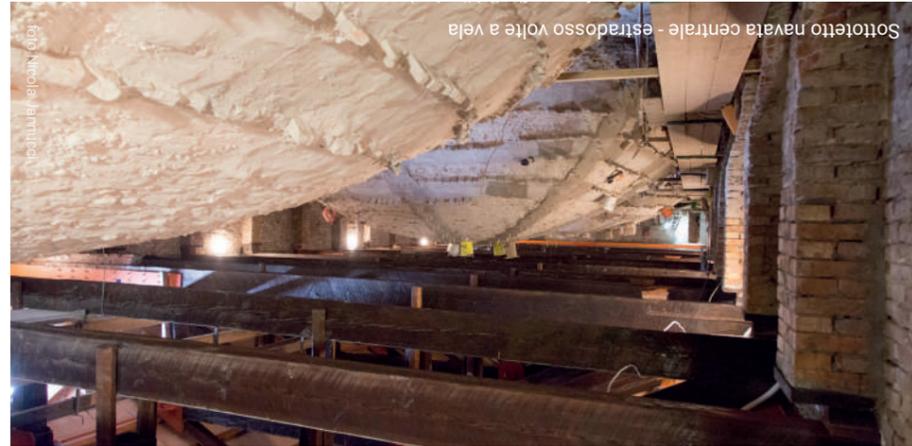
Sottotetto navata centrale - estradosso volte a vela
