**COMUNE DI FERRARA**

### **CONFERENZA STAMPA**

#### **"Aggiornamento dei lavori di restauro alla colonna e alla Statua in Piazza Ariostea"**

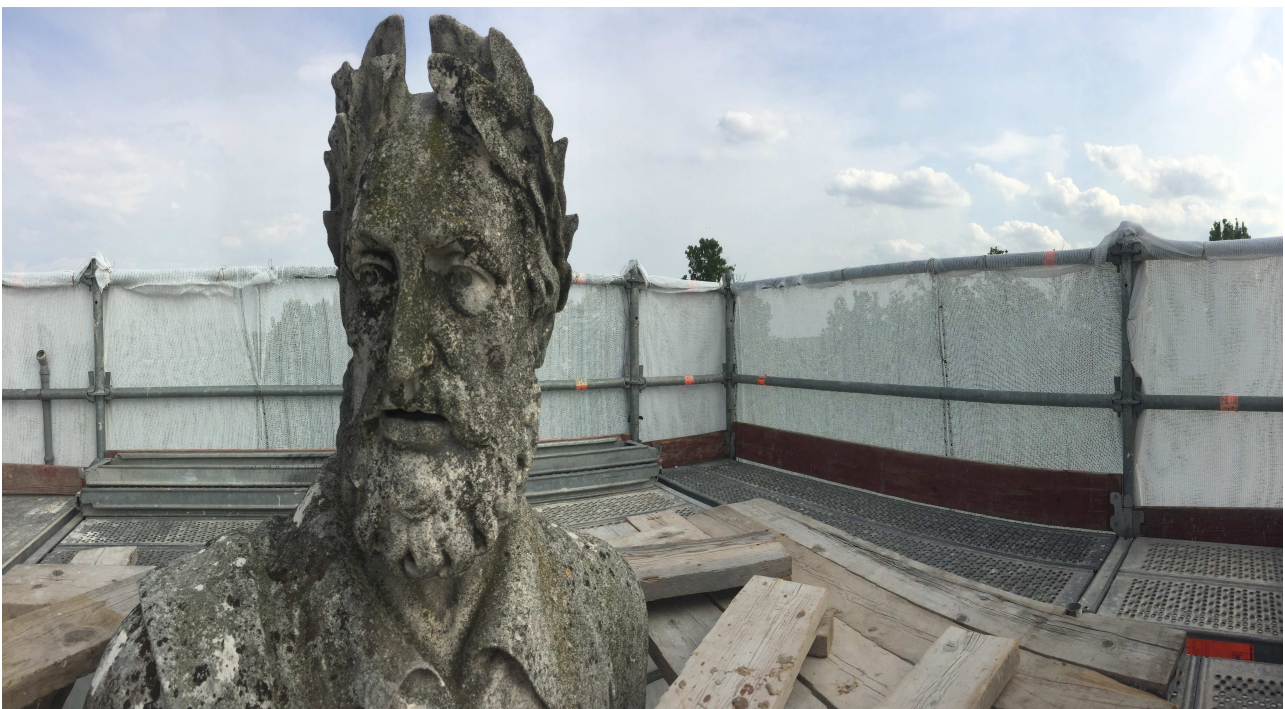
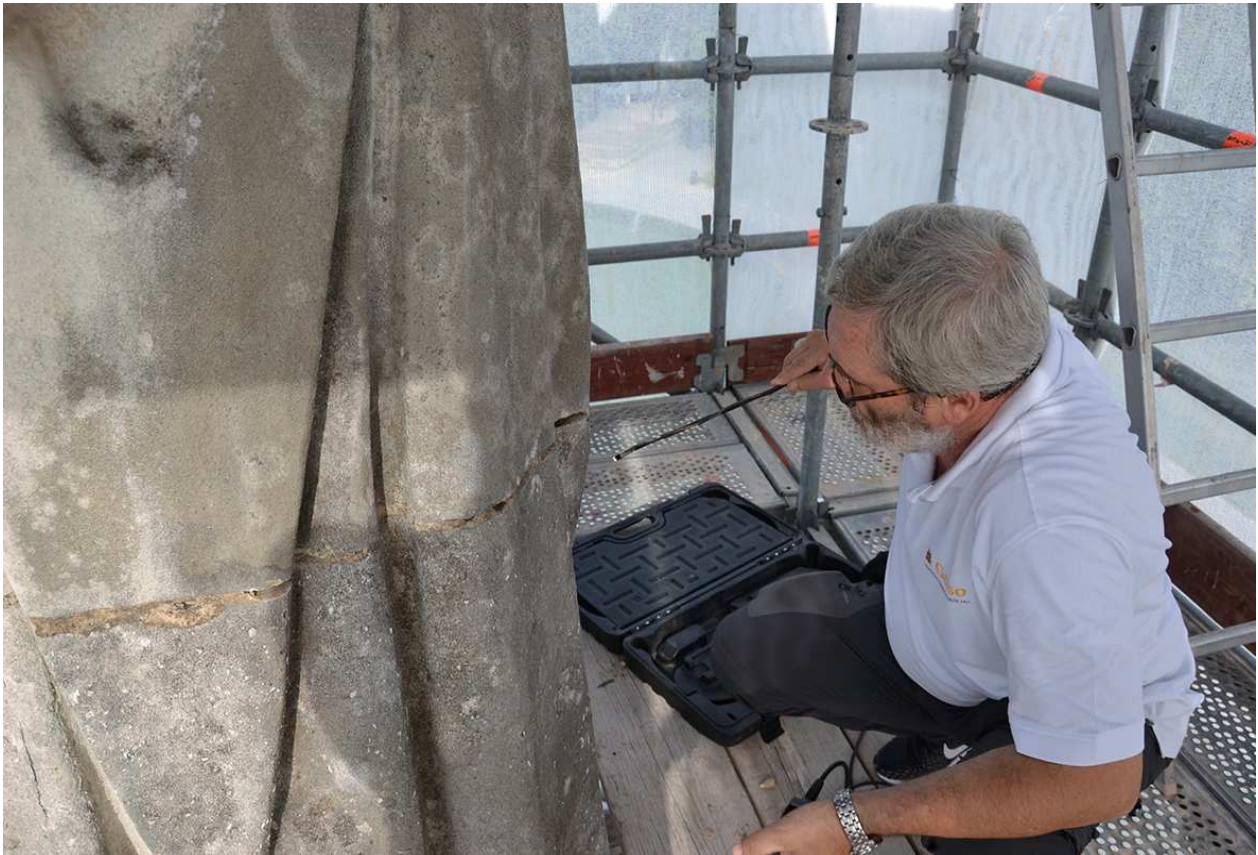
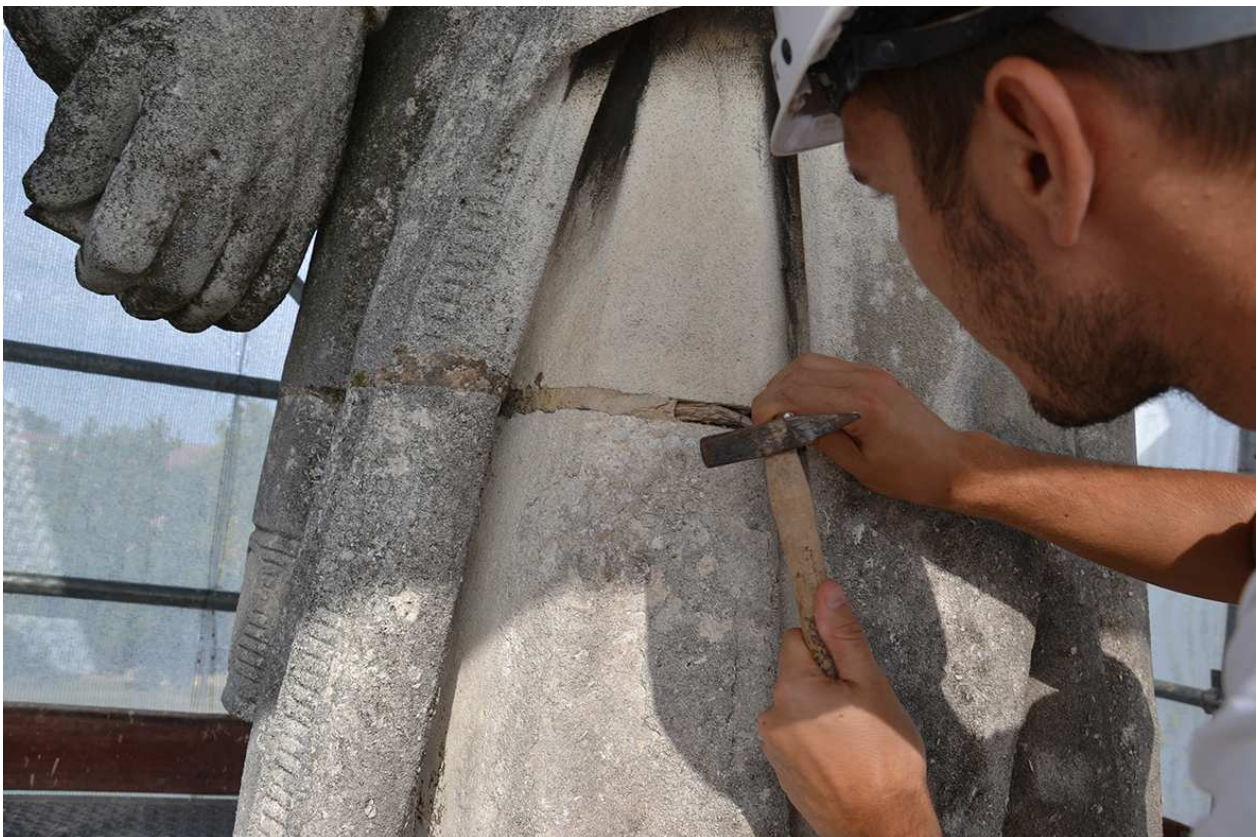
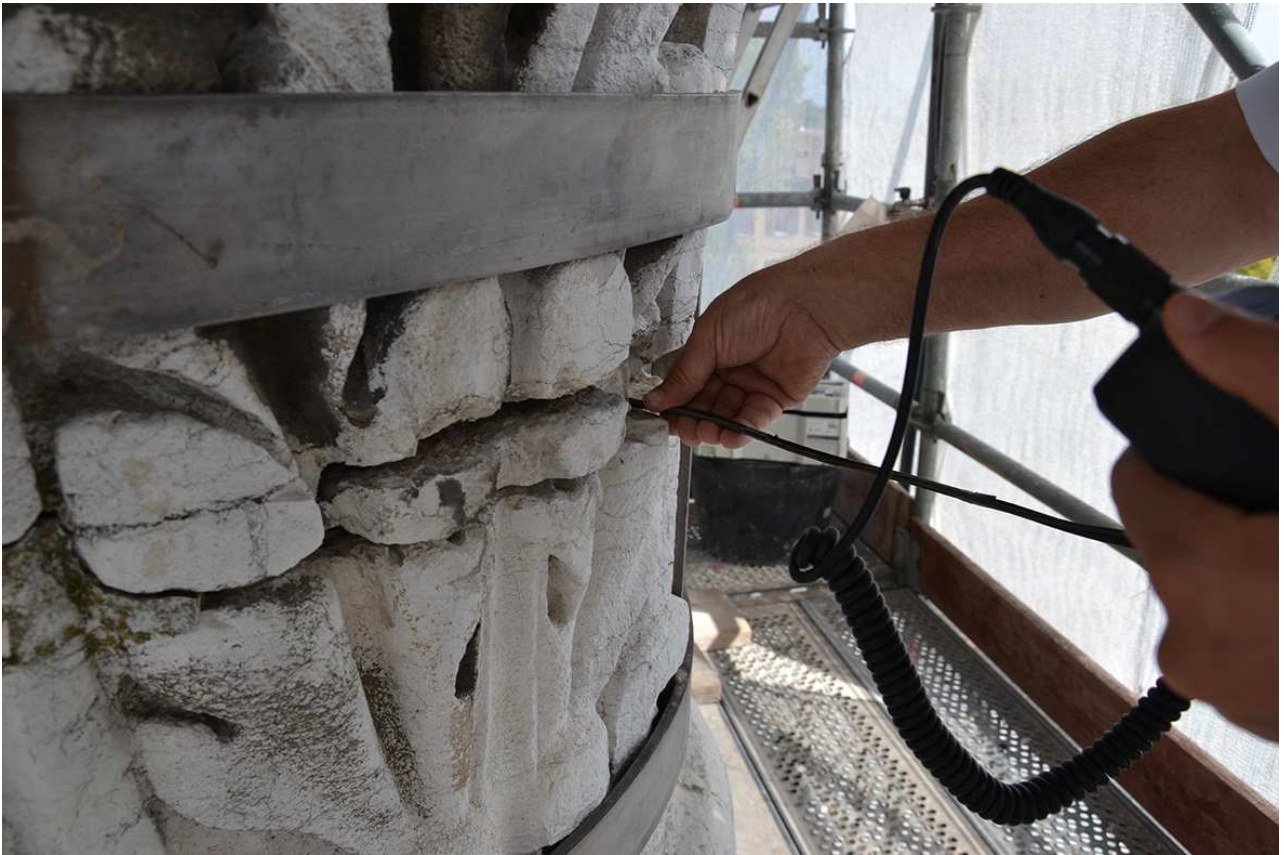
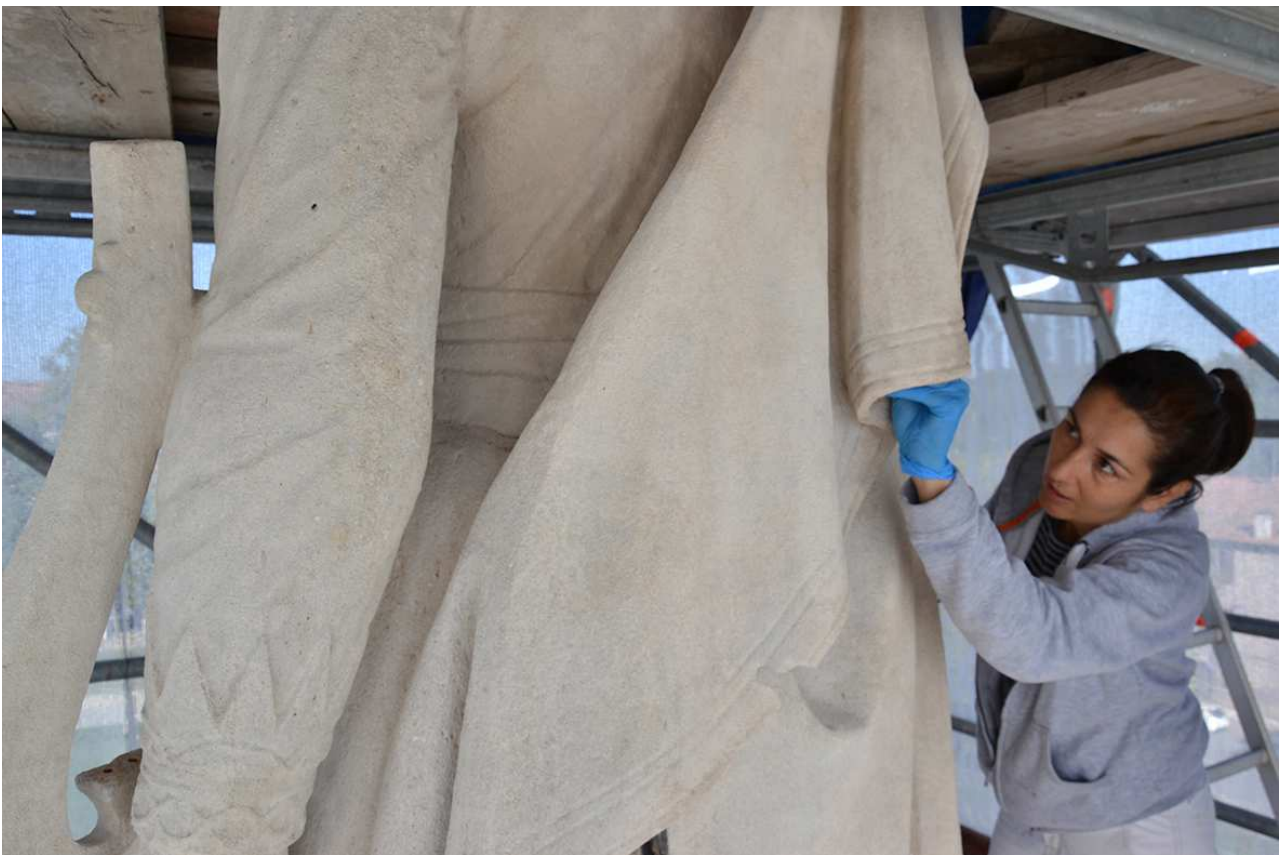
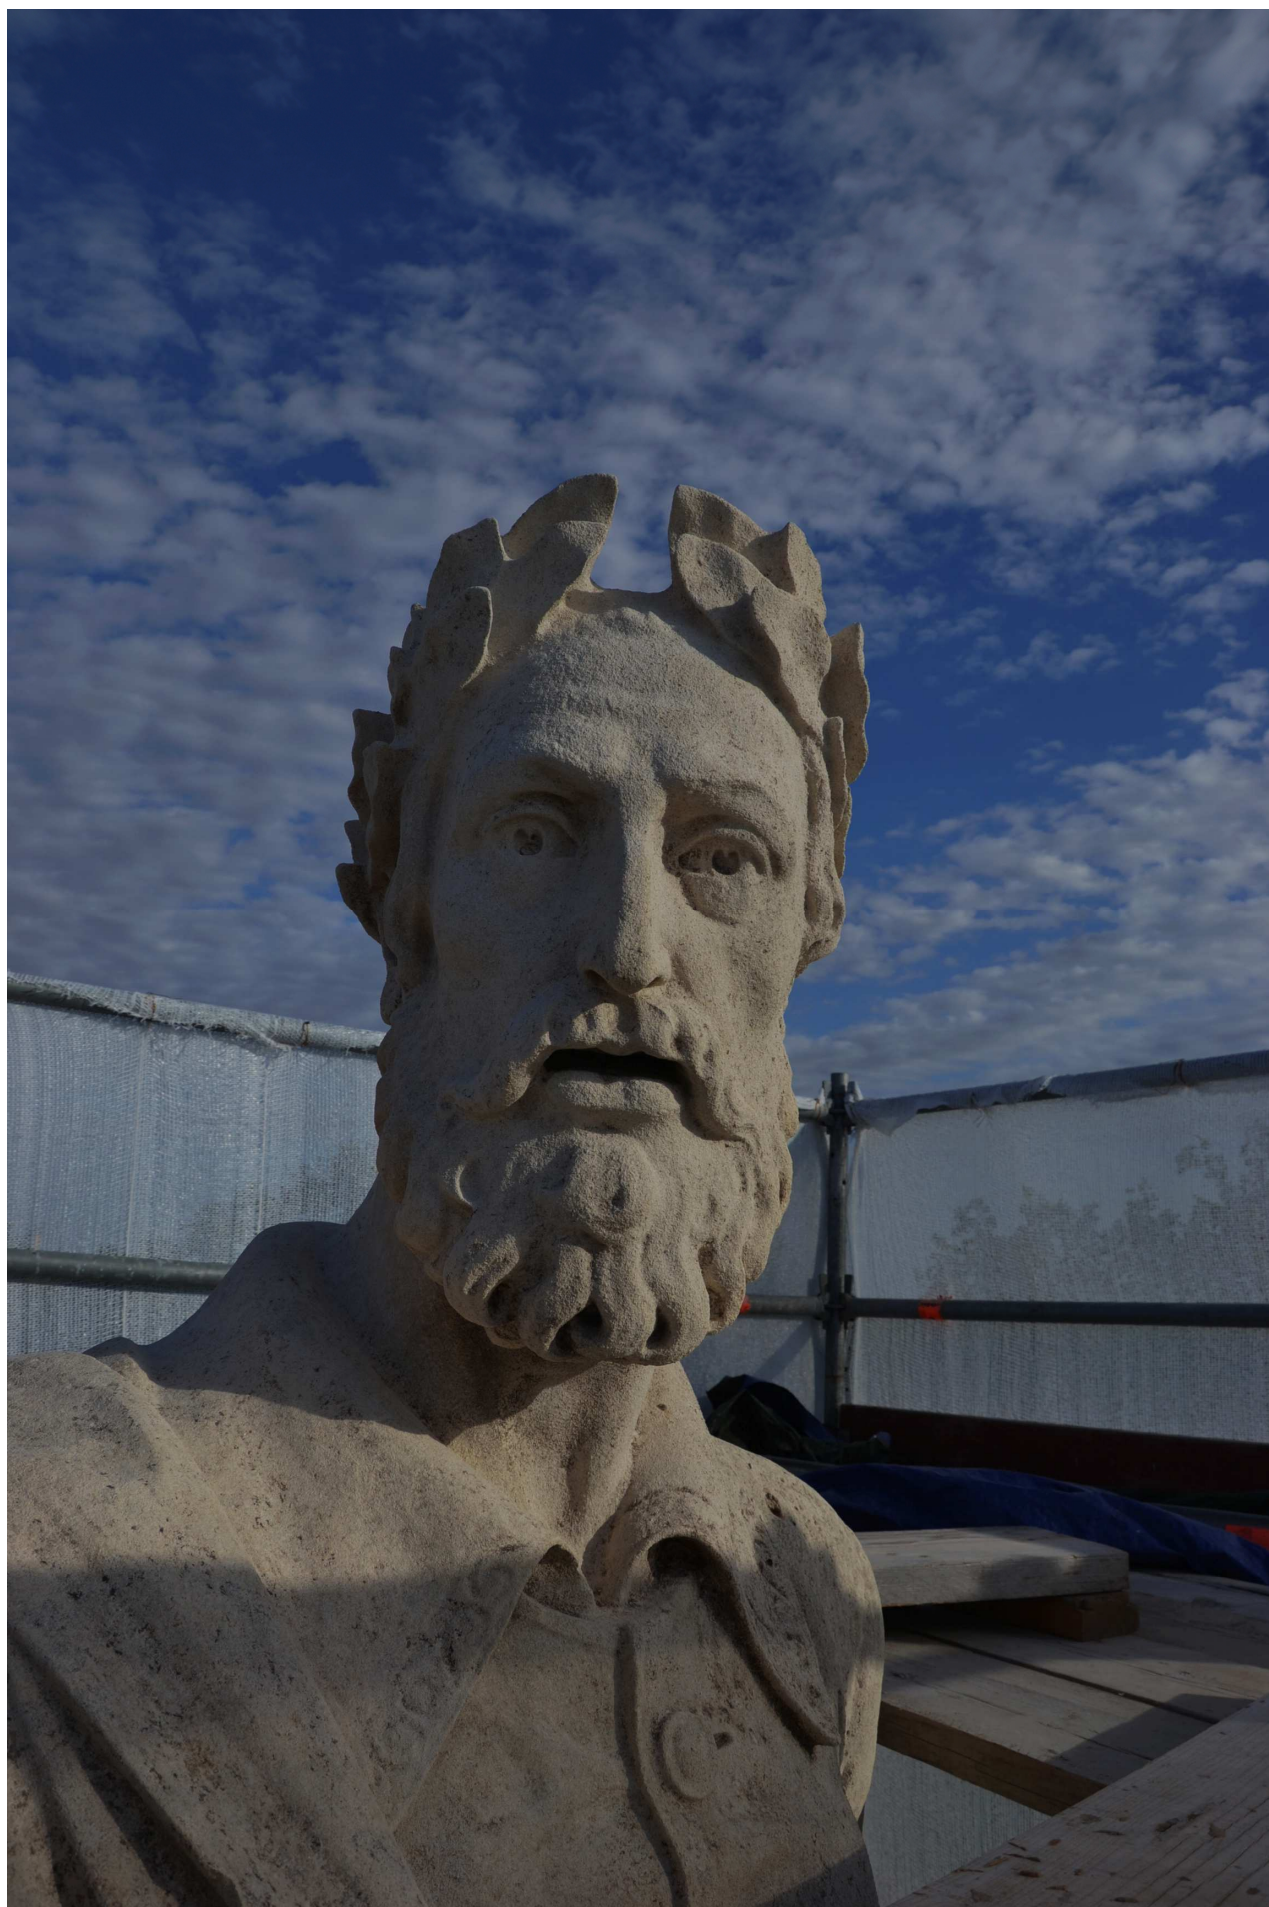
Tale rimozione ha messo in evidenza come i cinque rocchi sovrapposti a formare il capitello della colonna non siano degli elementi monolitici bensì a loro volta composti da più elementi distaccati tra di loro.

Si è potuto così constatare da un lato che importanti fenomeni di degrado, che avevano già richiesto i citati interventi di consolidamento, si sono ulteriormente aggravati e dall'altro lato che le componenti metalliche usate in passato, sia in fase di costruzione, quando sono stati inseriti perni di ferro "a scomparsa" per collegare i vari componenti lapidei con cui sono realizzati il capitello della colonna, il basamento della statua e il suo collegamento alla statua stessa, sia nei recenti interventi di consolidamento realizzati con piatti esterni, e perni, di acciaio inossidabile collegati in alcuni punti con saldature con i perni in ferro "originari", hanno svolto un ruolo decisivo nel determinare l'attuale stato di dissesto.

Da tale situazione sono conseguiti infatti vistosi fenomeni di ossidazione dei perni interni in ferro che, già presenti quando sono stati aggiunti gli elementi di acciaio inossidabile, sono stati accelerati ed amplificati, per effetto dell'ossidazione catodica, dal loro contatto con questi ultimi.

Il risultato della ossidazione è, come ben noto, un aumento dell'ordine di 4-6 volte del volume del materiale interessato dal processo chimico di ossidazione, cui consegue inevitabilmente la rottura degli elementi lapidei in cui i perni sono inseriti e, nel caso del capitello, l'allargamento dei giunti orizzontali fra i diversi componenti in pietra con cui sono stati realizzati e il conseguente sollevamento, stimato dell'ordine di qualche centimetro, delle parti soprastanti, comprendenti la statua.

1. Smontaggio e rimontaggio dei singoli elementi costitutivi del capitello;
2. Pulitura manuale di tutte le superfici degli elementi smontati;
3. Preparazione del supporto per l'alloggiamento dei rocchi;
4. Malta di calce di nuovo apporto;
5. Nuove grappe in acciaio INOX.

Si tratta di una situazione che rappresenta evidentemente un pericolo anche per la stabilità stessa della statua, e quindi, tenuto conto che i processi di degrado che l'hanno causata sono ancora in atto e subirebbero inevitabilmente nel tempo ulteriori aggravamenti, è stato ritenuto opportuno procedere alla completa rimozione dei perni interni in ferro, operazione che richiede lo

Tale operazione comporta naturalmente anche la rimozione degli elementi in acciaio inossidabile, e tutto l'indispensabile sistema di agganci e collegamenti fra i vari componenti lapidei verrà rifatto utilizzando materiali in grado di fornire le maggiori garanzie possibili di durabilità nel tempo.

È stata scelta a tale proposito una soluzione che consente anche di conservare tutti i componenti lapidei del basamento, per poterli poi a loro volta rimuovere e quindi riparare e restaurare a terra: si tratta di realizzare un telaio metallico orizzontale che, appoggiato con elementi in gomma all'intradosso della parte sporgente di uno degli elementi in pietra del podio, preventivamente consolidato, consente di "sollevare" la statua operando completamente dall'esterno di tutto l'apparato lapideo esistente.
