PROGETTO MURA 1 KM ALL'ANNO.

MANUTENZIONE STRAORDINARIA DI TRATTI DELLA CORTINA MURARIA E PERCORSI CICLABILI DELLE MURA.

Col. Progetto (CA-SIDAR) 01_20166_2023	PROGETTO DEFINITIVO	Direttore di Settore
Tavola 2	Elaborati TRATTO A1/A2 - SVILUPPO 2	Ing. Luca Capozzi
Scala 1:100	STATO DI FATTO E PROGETTO (Analisi del degrado e interventi)	Arch. Patricia Frosini

N° Ordine Intervento: 2796	PROGETTO ESECUTIVO	il Dirigente di Settore Ing. Luca Caposi
Cat. Progetto (CA-SITR): CP_00010_2010	Elaborati	il Dirigente di Servizio e RUP
Tavola 7	PERCORSO CICLABILE TRATTO A1/A2	Arch. Nicola Frazzari
Scale 1: 500 / 1: 100 / 1: 20	STATO DI FATTO E PROGETTO

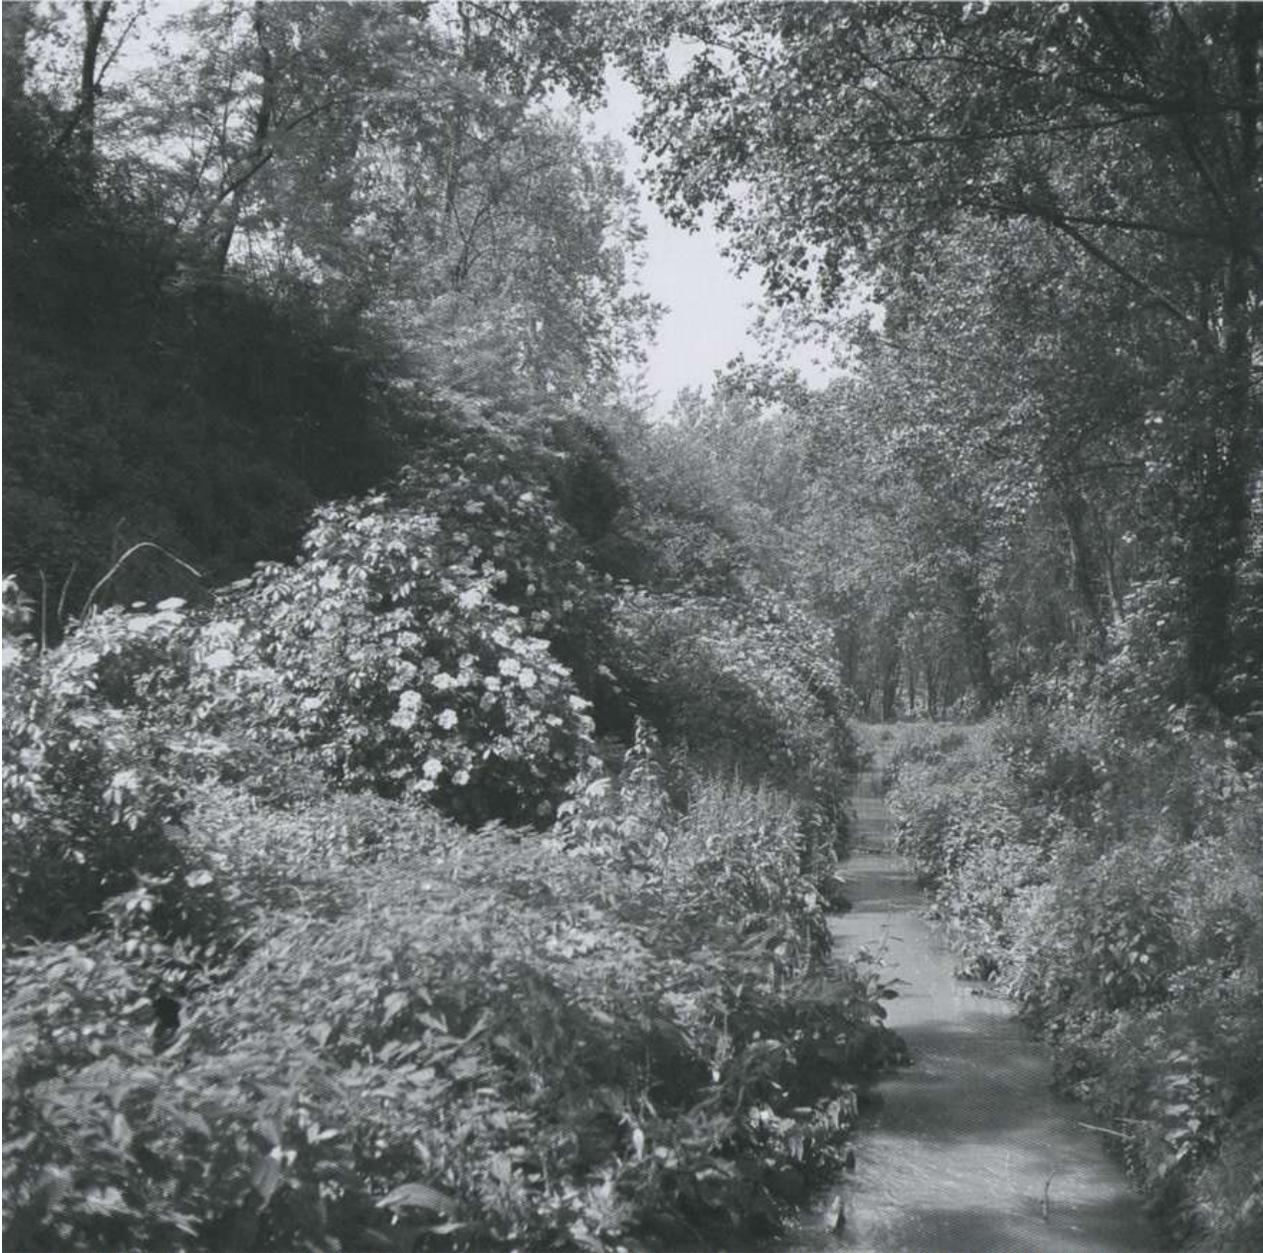
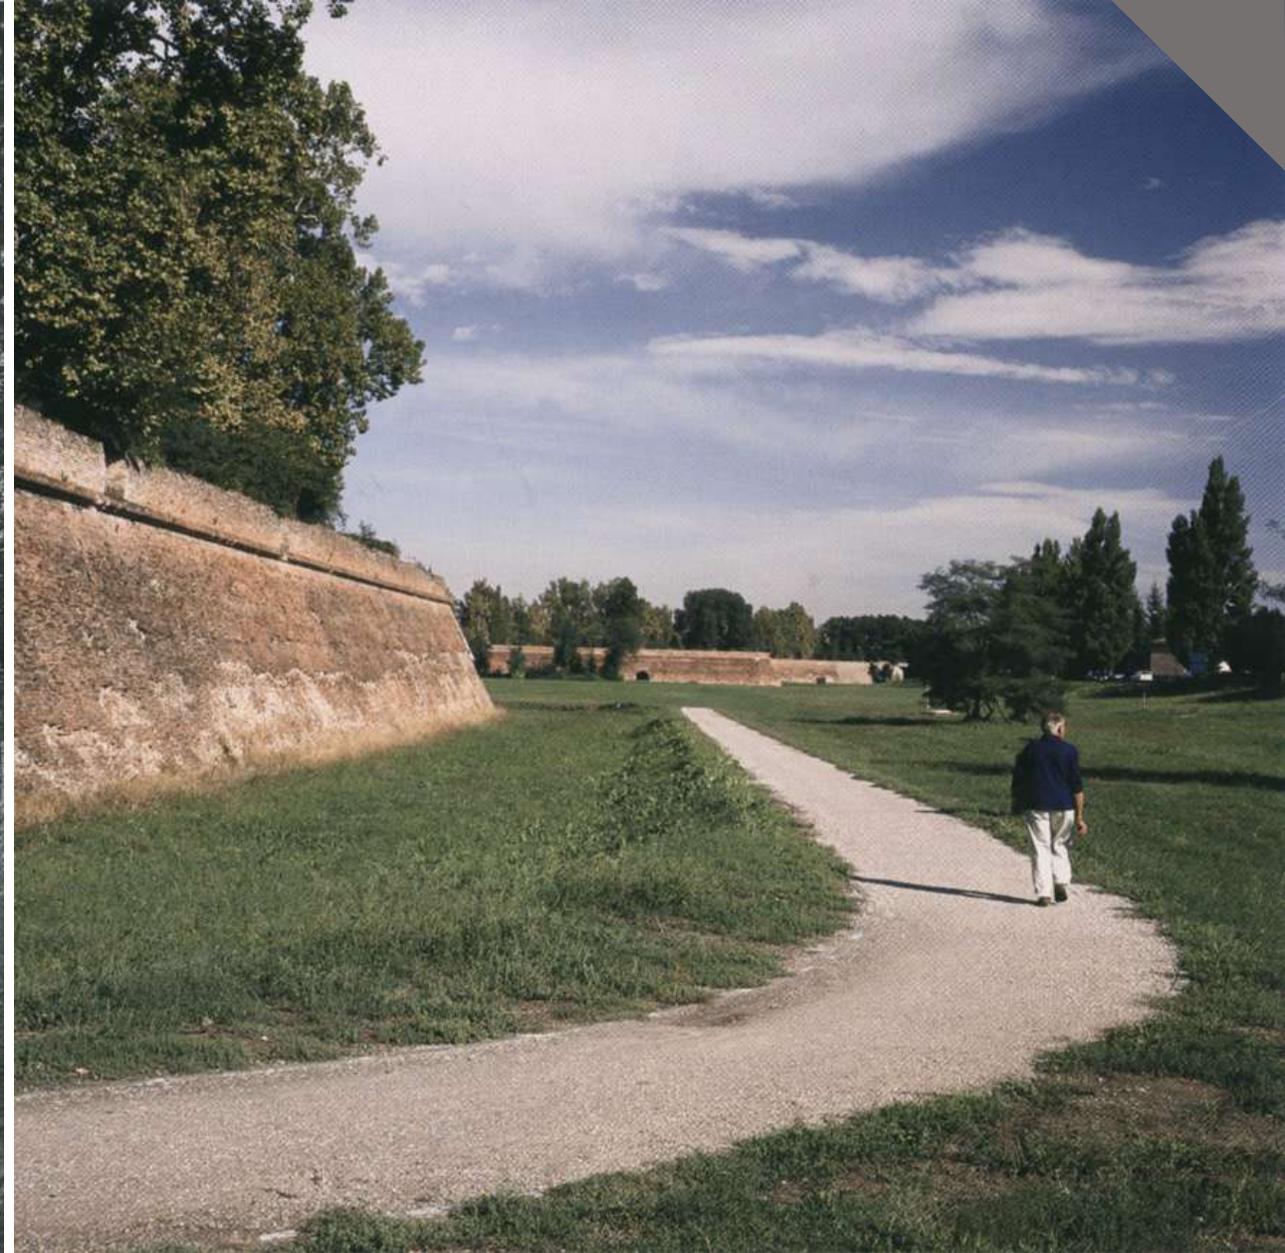
La vegetazione infestante superava il 60% dell'intera area, mentre la terra ricopriva a tal punto le strutture che non era possibile leggerne le forme.

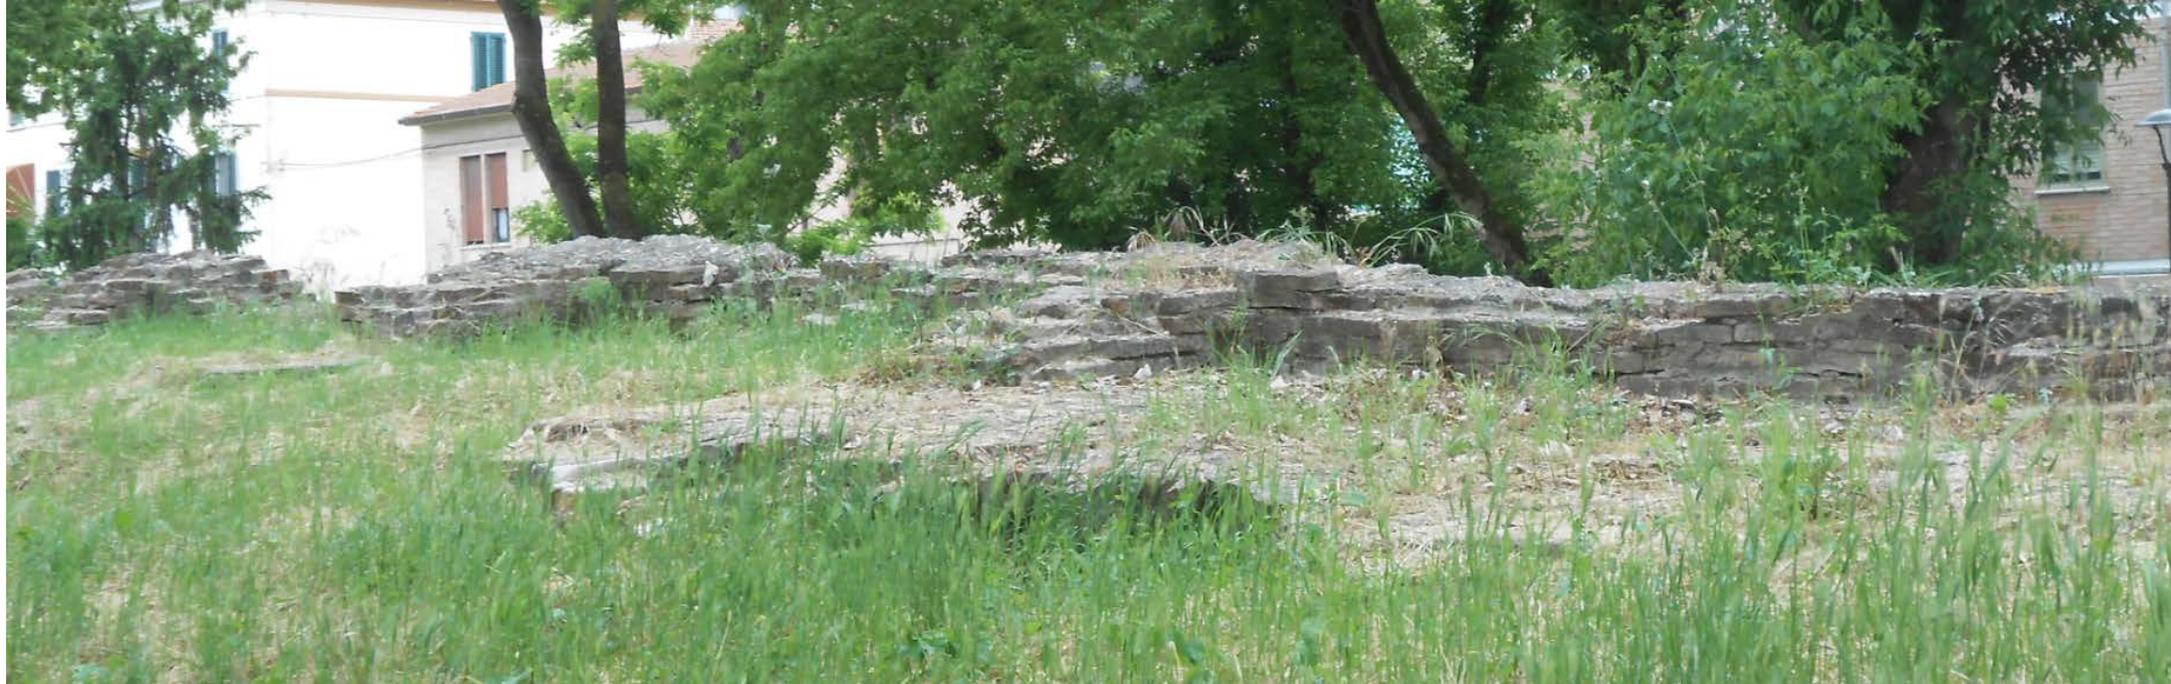
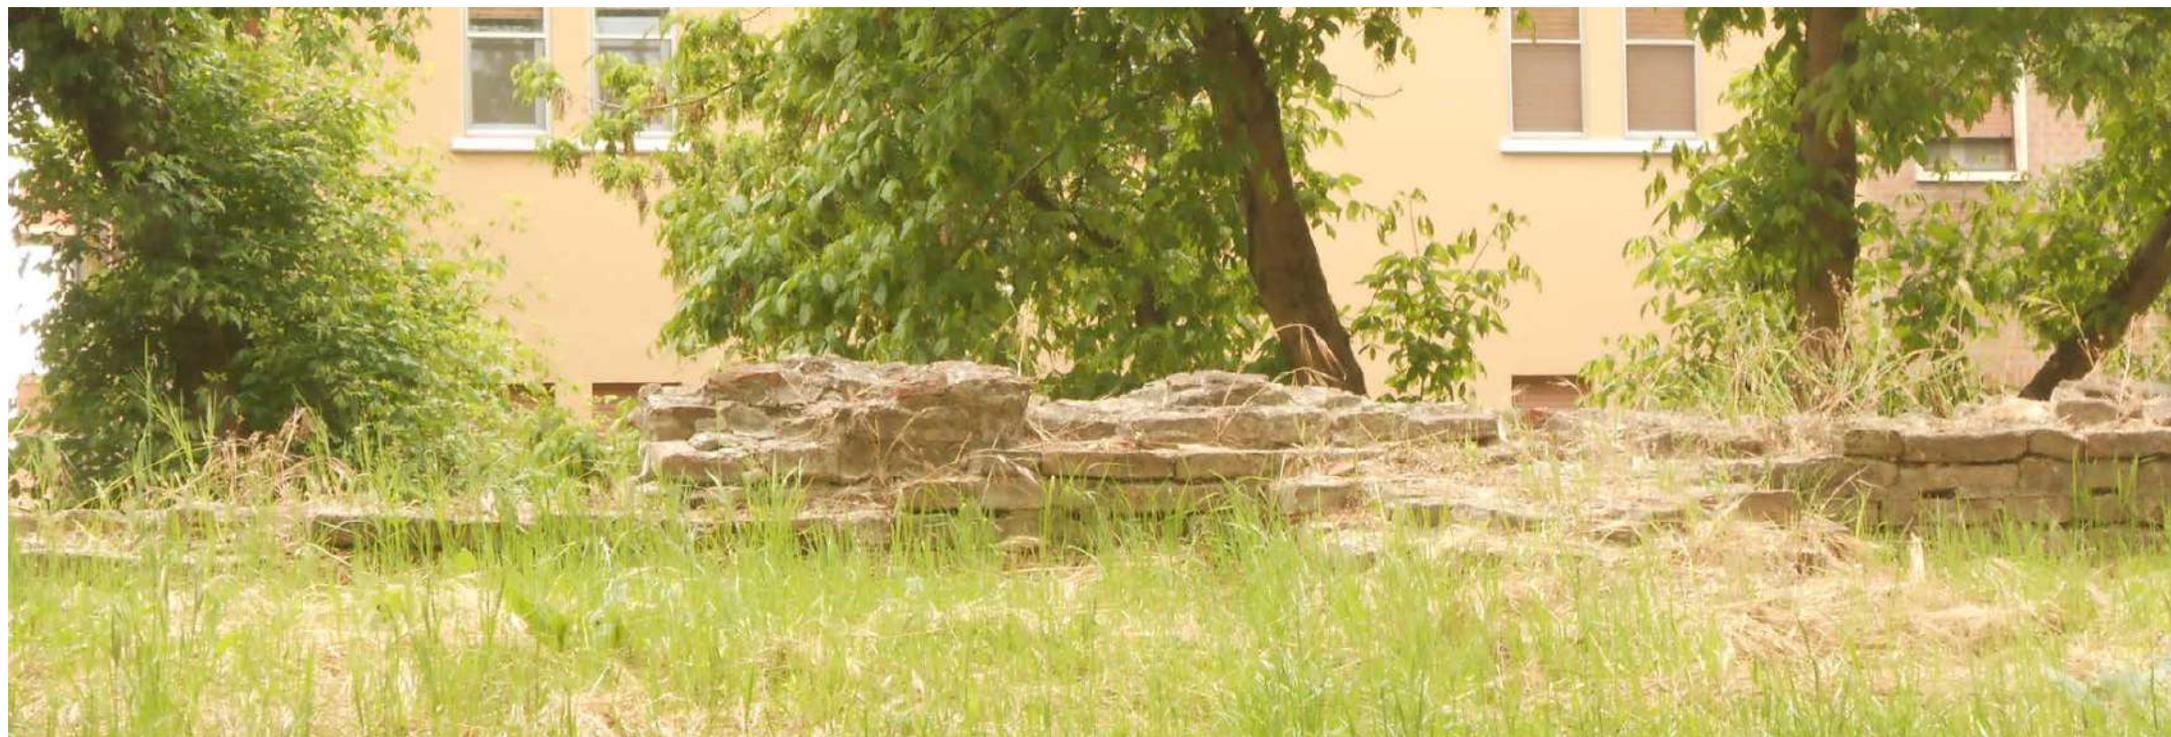
Intervento su paramento murario

La scelta è quella di consolidare alcuni tratti delle antiche mura, attraverso diverse tipologie di intervento, quali:

- eliminazione di vegetazione;
- applicazioni di biocidi;
- pulitura;
- risarcitura di lesioni con tecnica di scuci-cuci;
- consolidamento delle malte e dei mattoni non disgregati;
- smontaggio e successivo rimontaggio dei mattoni in distacco nella stessa posizione;
- stuccatura dei giunti in cattivo stato con malta dalle stesse caratteristiche di quella già esistente;
- ripristino percorsi pedonali esistenti in cattivo stato di conservazione.

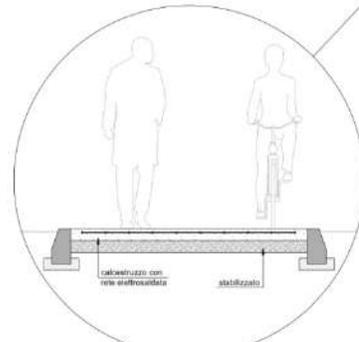
STATO DI FATTO - PARTICOLARE SEZIONE - SCALA 1: 20

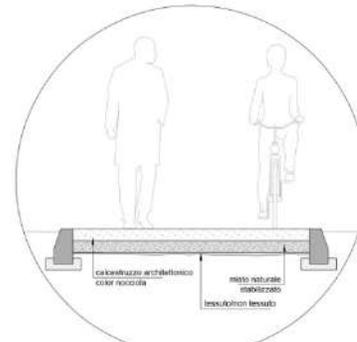
STATO DI PROGETTO - PARTICOLARE SEZIONE - SCALA 1: 20

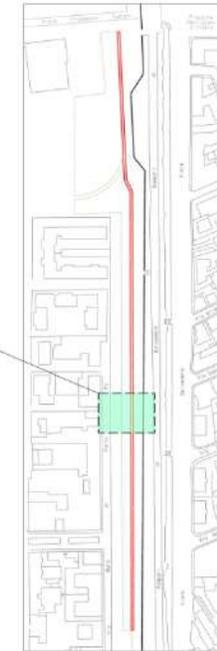
STRALCIO DELLA ZONA VIA MURA DI PORTA PO LUNGHEZZA PERCORSO CICLABILE 500 METRI SCALA 1: 500
