RESTAURO E VALORIZZAZIONE DEL GIARDINO DELLE DUCESSE

secondo lotto esecutivo, ALA SUD

1° stralcio

coperture e prospetti sul giardino e su P.zza Municipale

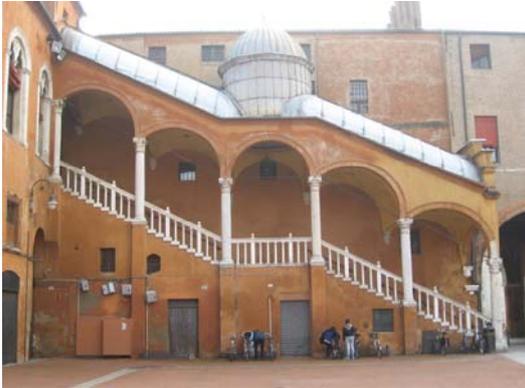
lo scalone prima dei restauro

Conseguentemente si è proceduto ad evidenziare la partitura compositiva dell'architettura dello scalone, riportando i relativi elementi ad una colorazione ad imitazione della pietra e ad individuare il colore per la nuova tinteggiatura in una tonalità cromatica dell'ocra chiaro.

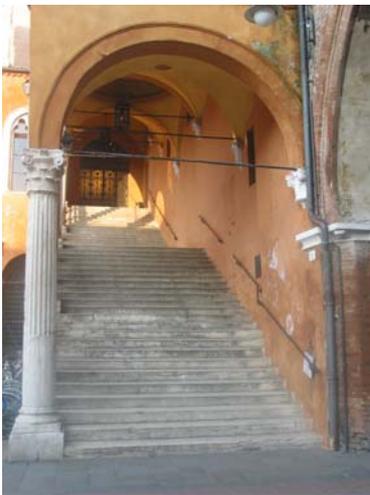
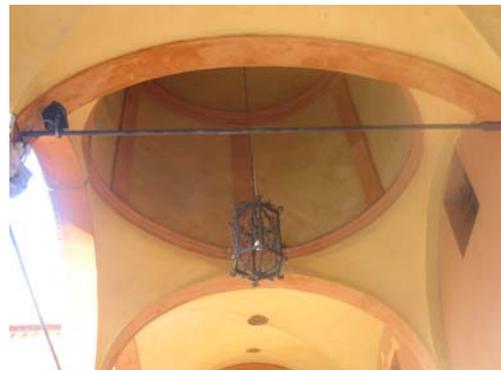
foto dello scalone prima del restauro

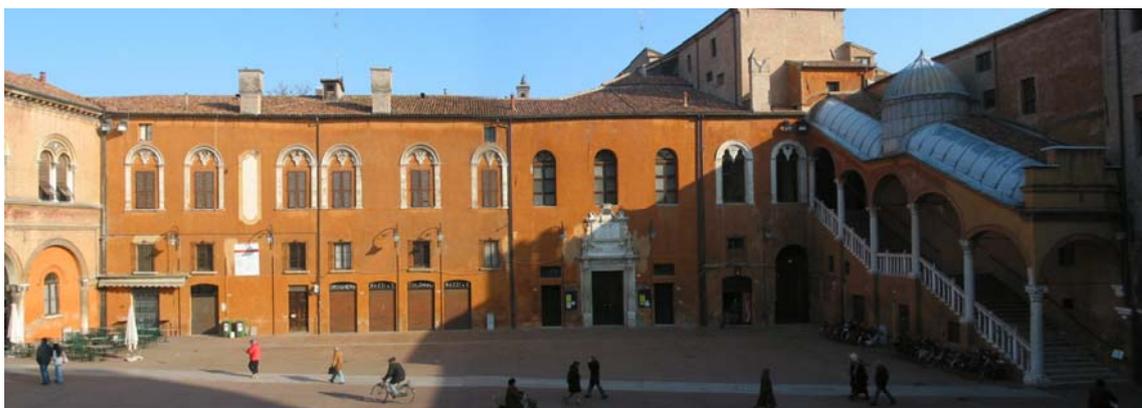
Prima dei restauri la lunga facciata intonacata e tinteggiata si presentava interamente dipinta di un colore ocraceo piuttosto scuro, ad eccezione delle coperture voltate dello scalone monumentale, colorate con tonalità più chiara e giallognola.

foto d'insieme del prospetto e dello scalone prima del restauro

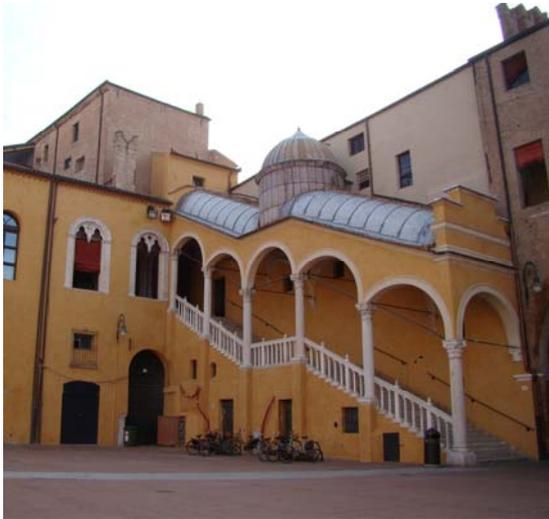
lo scalone dopo il restauro

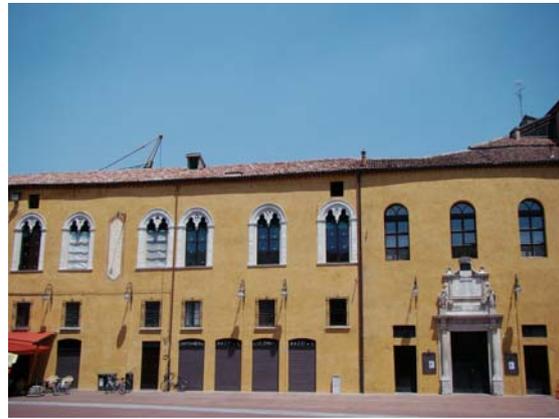
il prospetto nelle fasi conclusive di restauro

Gli interventi realizzati, oltre a quello più delicato afferente alle tinteggiature delle superfici intonacate e al consolidamento strutturale del tetto del corpo di fabbrica Sud, hanno riguardato la pulitura di tutti gli elementi lapidei, la riapertura completa delle finestre trilobate, il restauro della meridiana, il restauro dei dipinti murali ritrovati nel corso del precedente primo lotto esecutivo.

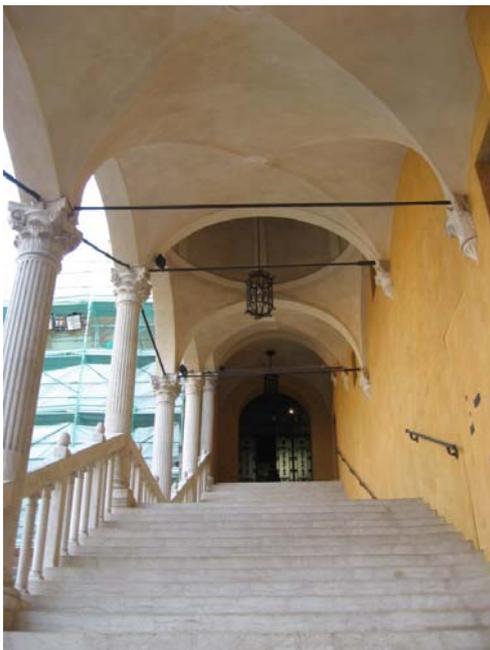
lo scalone dopo il restauro

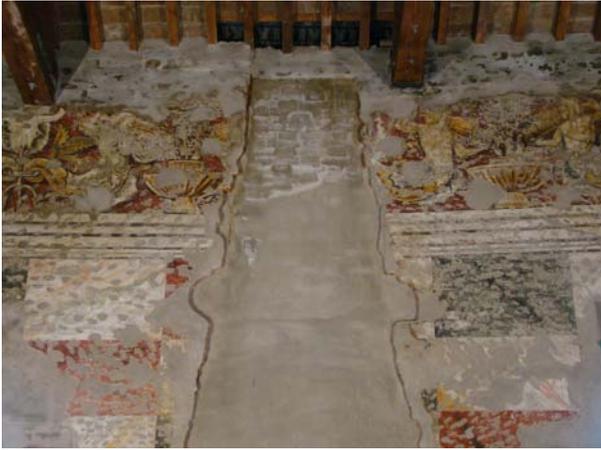
il salone affrescato dopo il restauro (2° salone)

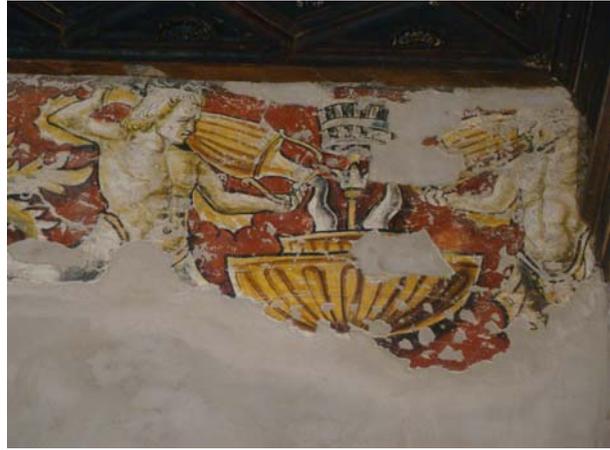
particolare del fregio affrescato dopo il restauro (Sala dorata)

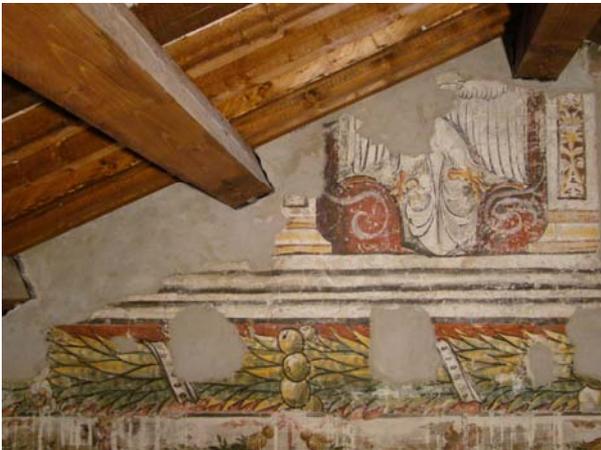
brani di affreschi dopo il restauro (sottotetto)
