N. Intervento

MEDAGLIE D'ORO, piazzale

1402

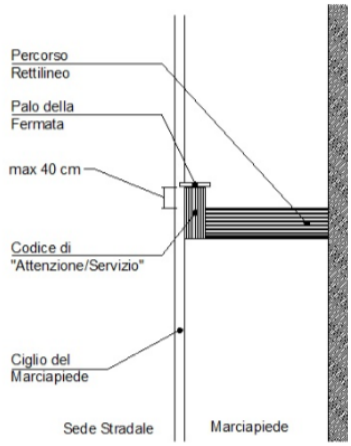
Foto del rilievo

Assenza di segnalazione **tattilo-plantare** per l'intercettazione di pubblici servizi (Targa tattile, fermata del mezzo pubblico)

Inserimento di segnalazione tattile costituita da fascia di larghezza 60 cm trattata a **righe parallele** con funzione di orientamento. Il percorso tattile termina con una segnaletica di "Attenzione/Servizio", ossia una striscia di 40 cm di profondità posta in prossimità della palina o della pensilina qualora esistente.

ATTENZIONE !
Il materiale da utilizzarsi deve essere consono al contesto in cui si trova. Sono da evitarsi materiali in gomma incollati ma bensì piastrelle di ceramica, pietra lavorata in superficie o materiale autobloccante.
