SAN CRISTOFORO ALLA CERTOSA - FERRARA

LAVORI DI RIPARAZIONE E MIGLIORAMENTO STRUTTURALE POST SISMA

A seguito del sisma del Maggio 2012 sono stati realizzati interventi locali per il miglioramento strutturale e la riparazione del danno rilevato. Prima dell'inizio del cantiere sono state protette le opere d'arte all'interno della chiesa.

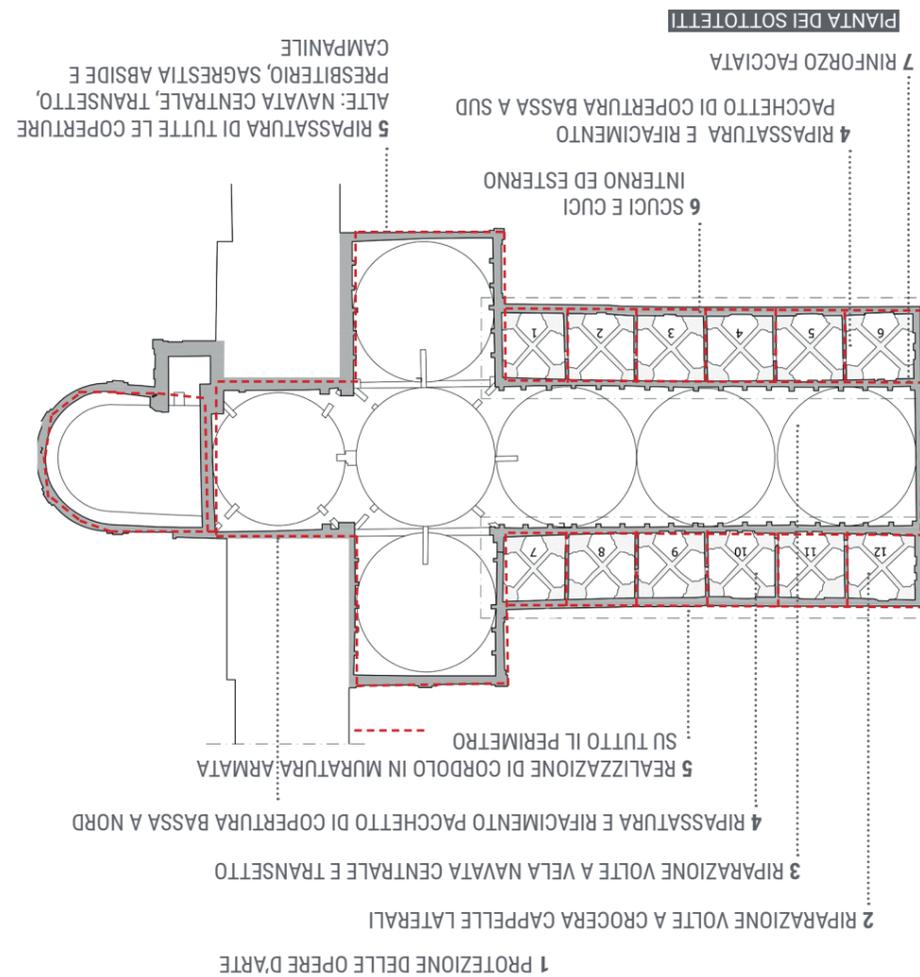
Vista dall'alto - Box per protezione delle opere d'arte, ragnano per interventi di scuci cucì

Protezione delle opere d'arte fisse con ponteggi ispezionabili, pannelli antipolvere e datalogger per il controllo della temperatura e dell'umidità. Realizzazione di box per la salvaguardia delle opere d'arte mobili.
