CHIESA DI SAN CRISTOFORO ALLA CERTOSA

Riparazione e miglioramento strutturale post-sisma

COMMISSARIO DELEGATO EMERGENZA SISMA REGIONE EMILIA-ROMAGNA
AI SENSI DELL'ART. 1 COMMA 2 DEL D.L.N. 74/2012, CONVERTITO NELLA LEGGE N. 122/2012

PROGRAMMA DELLE OPERE PUBBLICHE - BENI CULTURALI

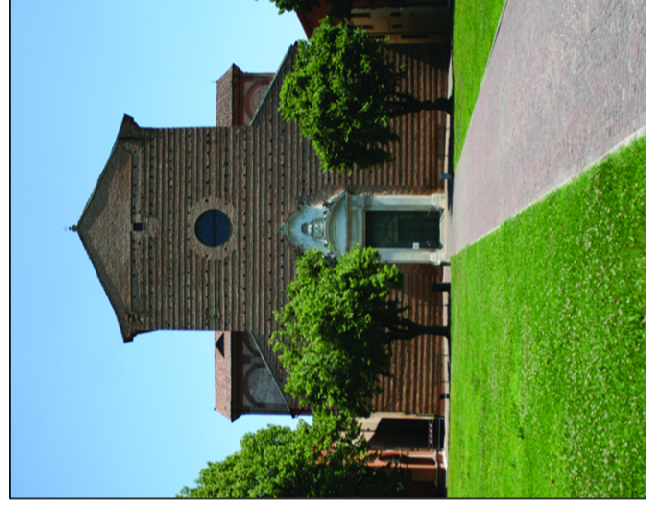
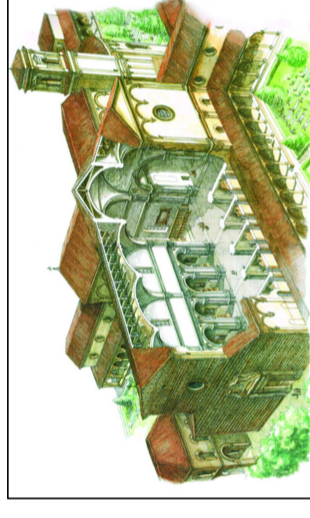
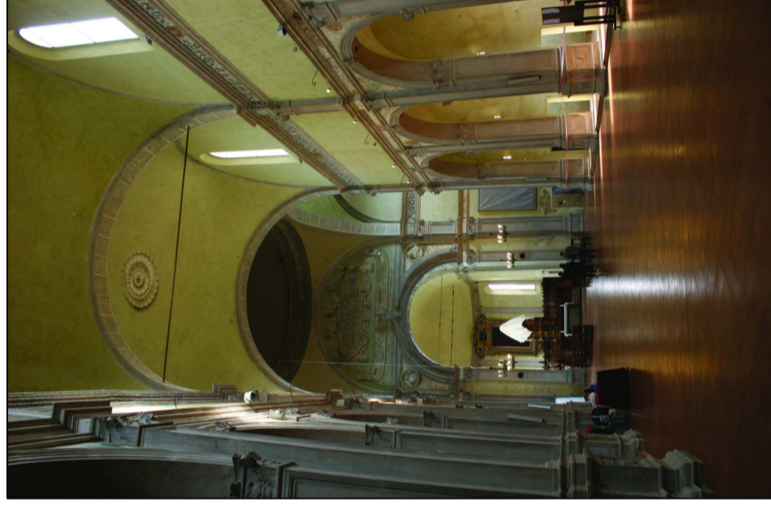
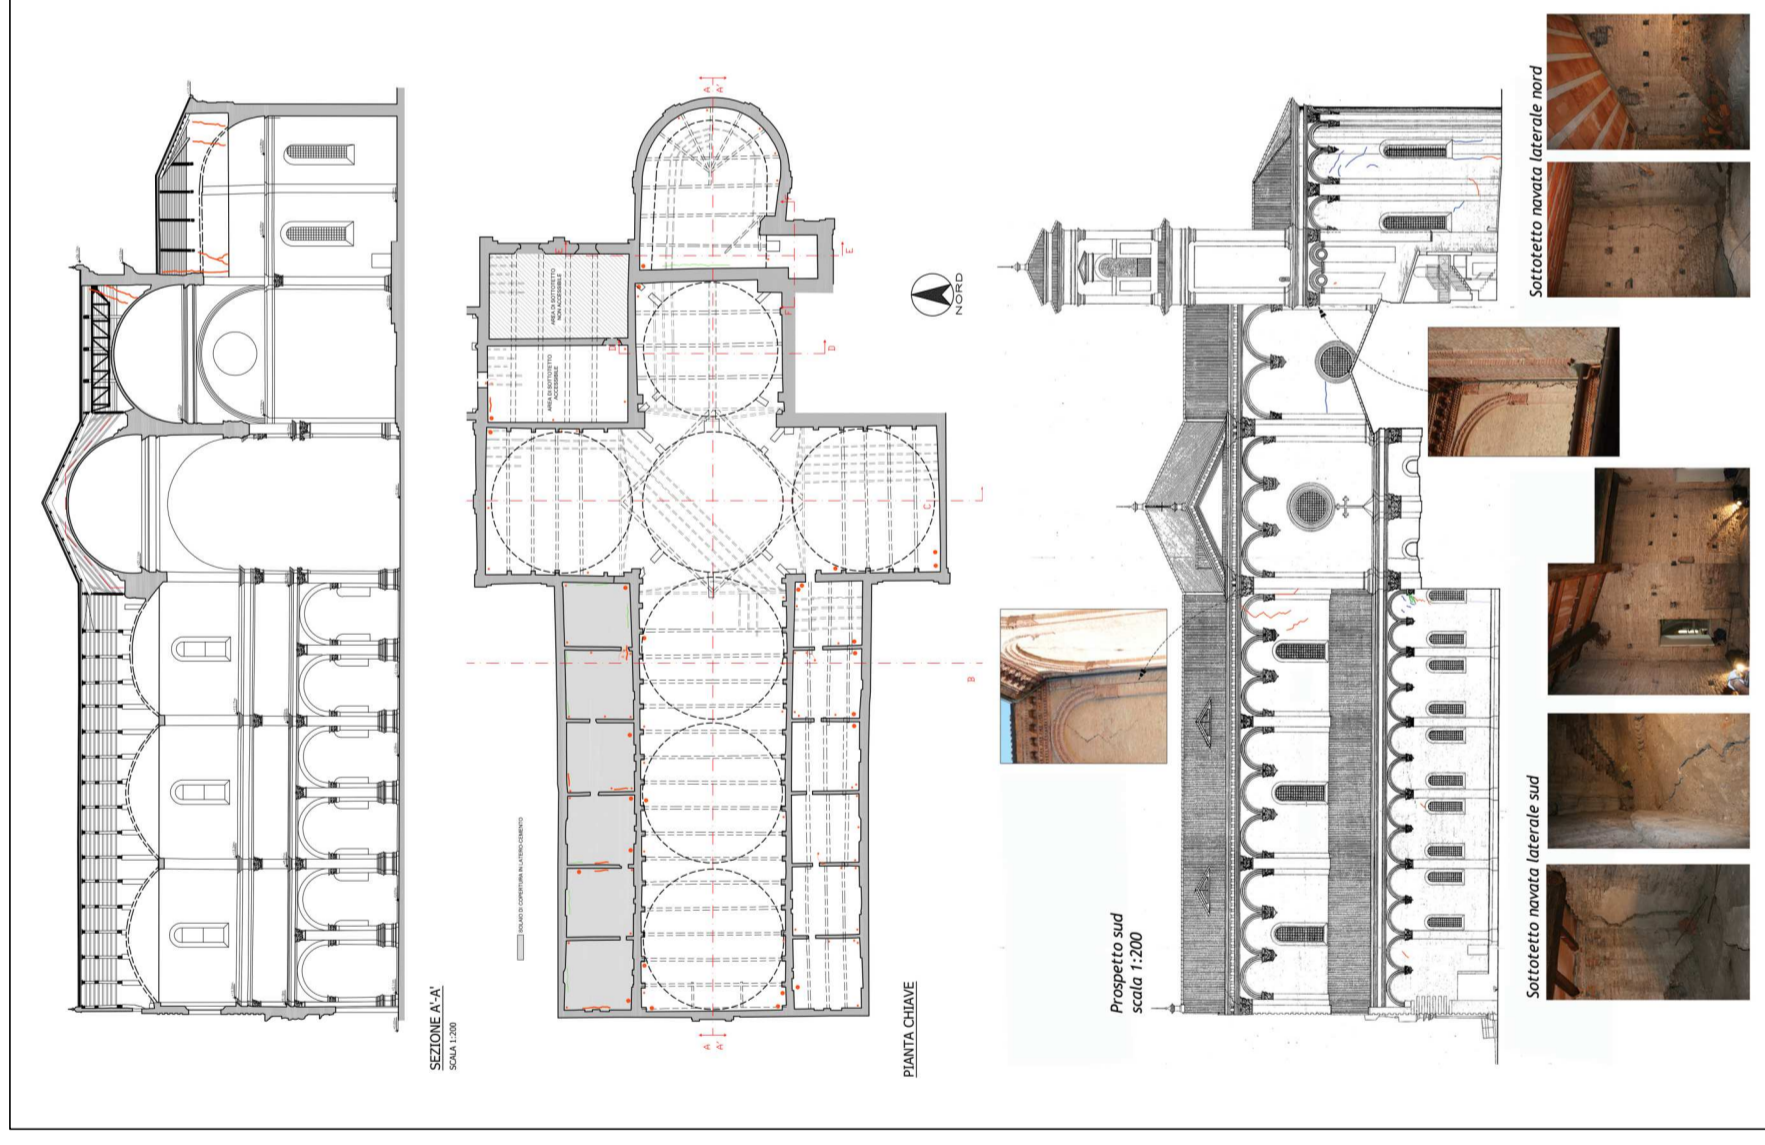
Il sisma del 20 e 29 maggio 2015 ha reso il coperto parzialmente disomogeneo, molti coppi sono scivolati anche in prossimità della gronda. Nel progetto sono previsti pertanto interventi sulle coperture sia nelle navate laterali sia sul coperto della navata centrale, dell'abside e del transetto.

Nelle navate laterali viene sostituito il solaio di copertura nella navata sud costituito da un solaio in latero-cemento con un solaio in legno. Viene realizzata la manutenzione dei coperti comprensiva della rimozione dei coppi, rimozione del tavolato ammalorato, realizzazione di una nuova impermeabilizzazione, posa di una rete e relativi ganci ferma-coppo e riposizionamento del manto di copertura in coppi e tegole. Le lattonerie verranno mantenute per quanto possibile e sostituite nelle parti ammalorate.
