# CASTELLO, largo

# 1659

## Descrizione prestazionale dell'intervento

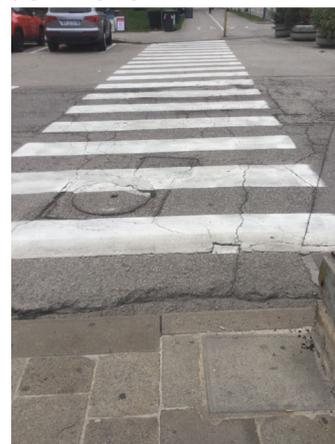
### Foto del rilievo

Attraversamento pedonale con pavimentazione inadeguata per la **presenza di sconnessioni**, chiusini/caditoie non raccordati con la pavimentazione esistente

Adeguamento dell'attraversamento tramite **demolizione e rifacimento di porzioni di pavimentazione**, di raccordi agli elementi tecnologici presenti, al fine di garantire l'accessibilità per i pedoni; successiva realizzazione di zebre verniciate.

Occorre fare una buona rasatura della finitura superficiale per evitare di creare altre criticità sulla pavimentazione derivanti da diverse sovrapposizioni di bitume, pessimi raccordi con l'impiantistica sotterranea.
