COMUNE DI FERRARA
Città Patrimonio dell'Umanità

RESTAURO PROSPETTIVA DELLA GHIARA

IL RESTAURO DELLA PROSPETTIVA DELLA GHIARA

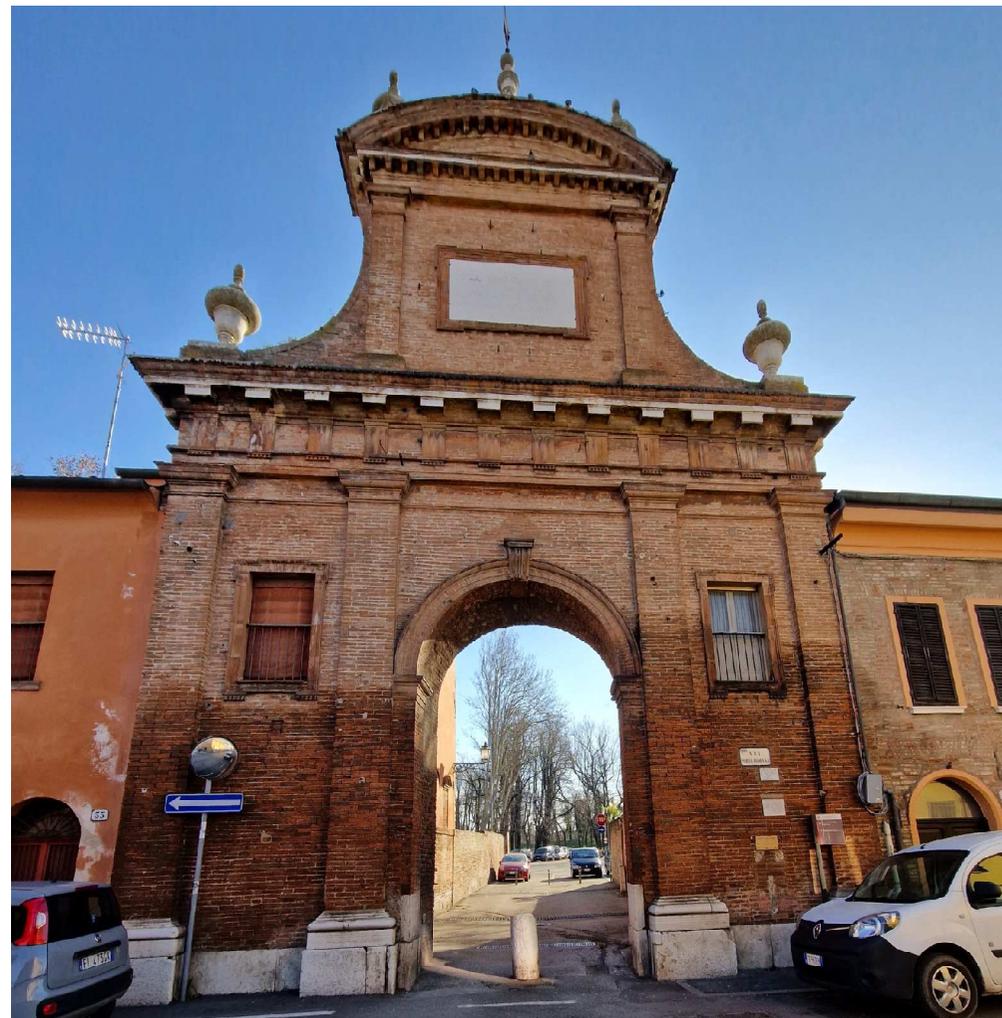
L'intervento proposto è rivolto al restauro del paramento murario di entrambe le facciate della Prospettiva comprensivo del portale, delle modanature in elementi lapidei e dell'imbotte dell'apertura.

In tale occasione si provvederà anche alla verifica e manutenzione dei pinnacoli riposati successivamente al sisma.

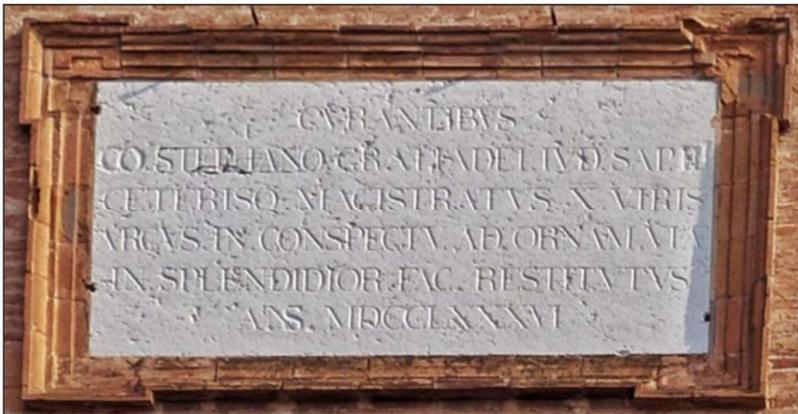
Sulla facciata principale campeggia una lapide recante la seguente iscrizione:

L'epigrafe può essere tradotta come segue:

“Essendosi presi cura Stefano Graziadei Giudice dei Savi e tutti gli altri dieci componenti del Maestrato, l'arco prospettico posto ad ornamento della via fu restaurato in più splendida forma l'anno 1786”.

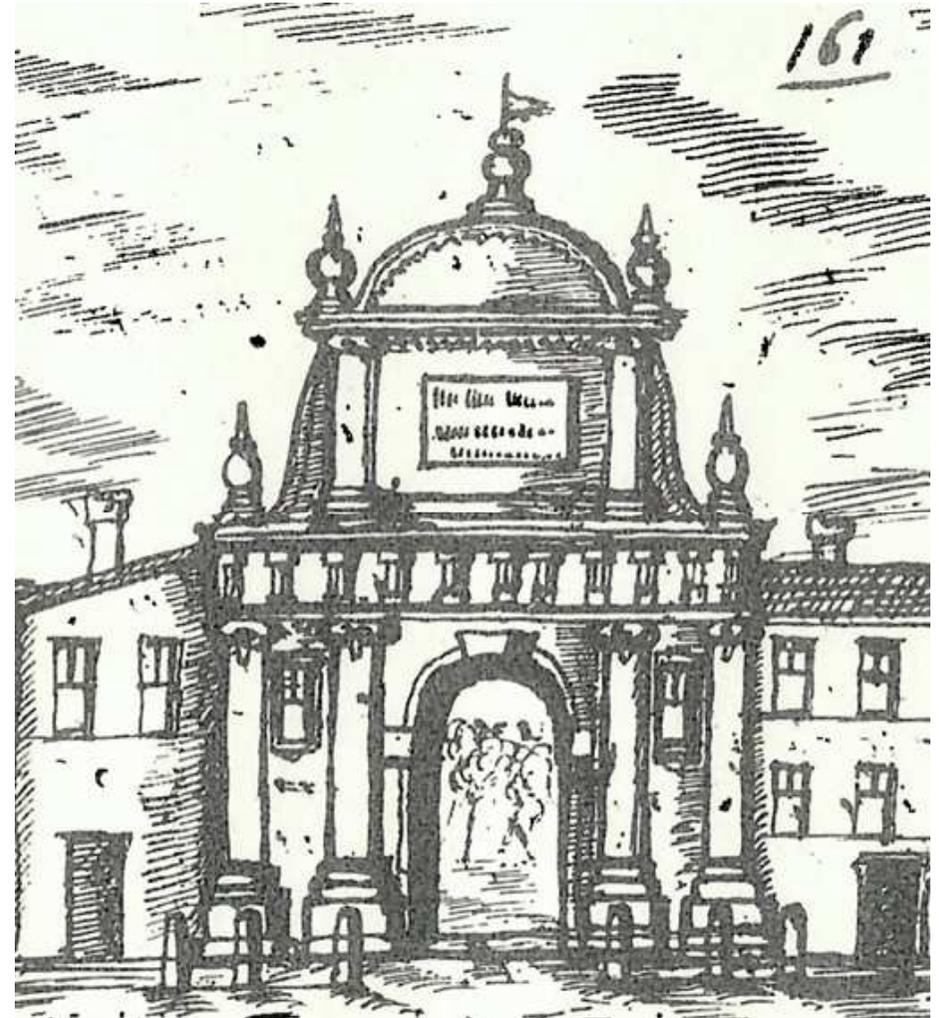
Ad oggi presenta diffuse zone degradate a causa dell'esposizione agli agenti atmosferici. In particolare gli elementi in pietra calcarea bianca e il cornicione in pietra di Istria risultano danneggiati da attacchi di muschi e licheni, dalla presenza di pulviscolo atmosferico e deiezioni di volatili.

Il tetto della parte superiore dell'arco è ricoperto da lastre di piombo sagomate e una piccola falda che si affaccia verso Viale Alfonso I D'Este ricoperta di vegetazione.

Si prevede la pulizia del monumento e la rimozione della vegetazione.
Verranno risarcite e consolidate le lesioni e integrati gli elementi in laterizio e le parti lapidee; la copertura sarà rimaneggiata e sarà verificato il fissaggio dei pinnacoli.
Infine si prevede una finitura finale con velatura e il restauro dell'epigrafe.

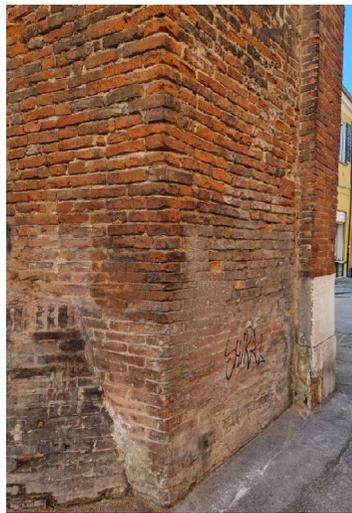
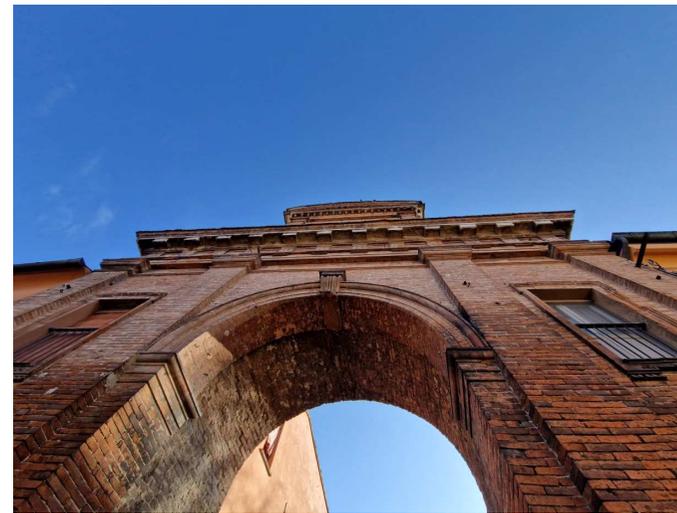
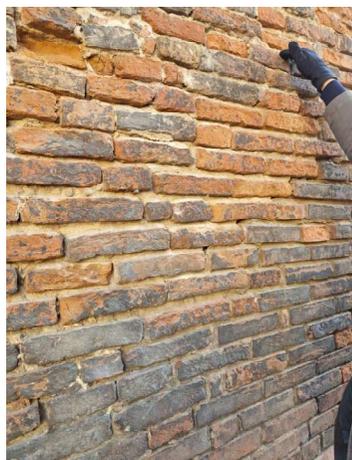
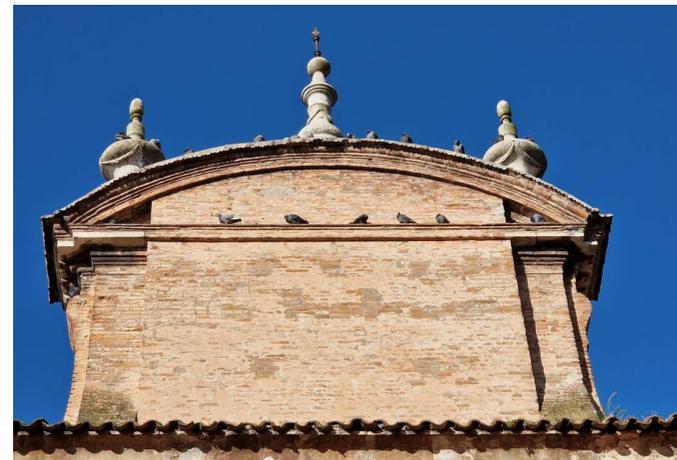
STATO DI FATTO

Sui vari cornicioni e sul paramento murario è emersa la presenza di strati appartenenti ad interventi successivi.

In generale sono inoltre presenti fenomeni di dilavamento dei giunti di malta, distacco di elementi murari dal paramento, danneggiamenti e distaccamenti di porzioni di elementi lapidei di decoro, presenza di vegetazione, alterazioni cromatiche.
